船舶事故調査報告書

令和7年5月28日
運輸安全委員会（海事専門部会）議決

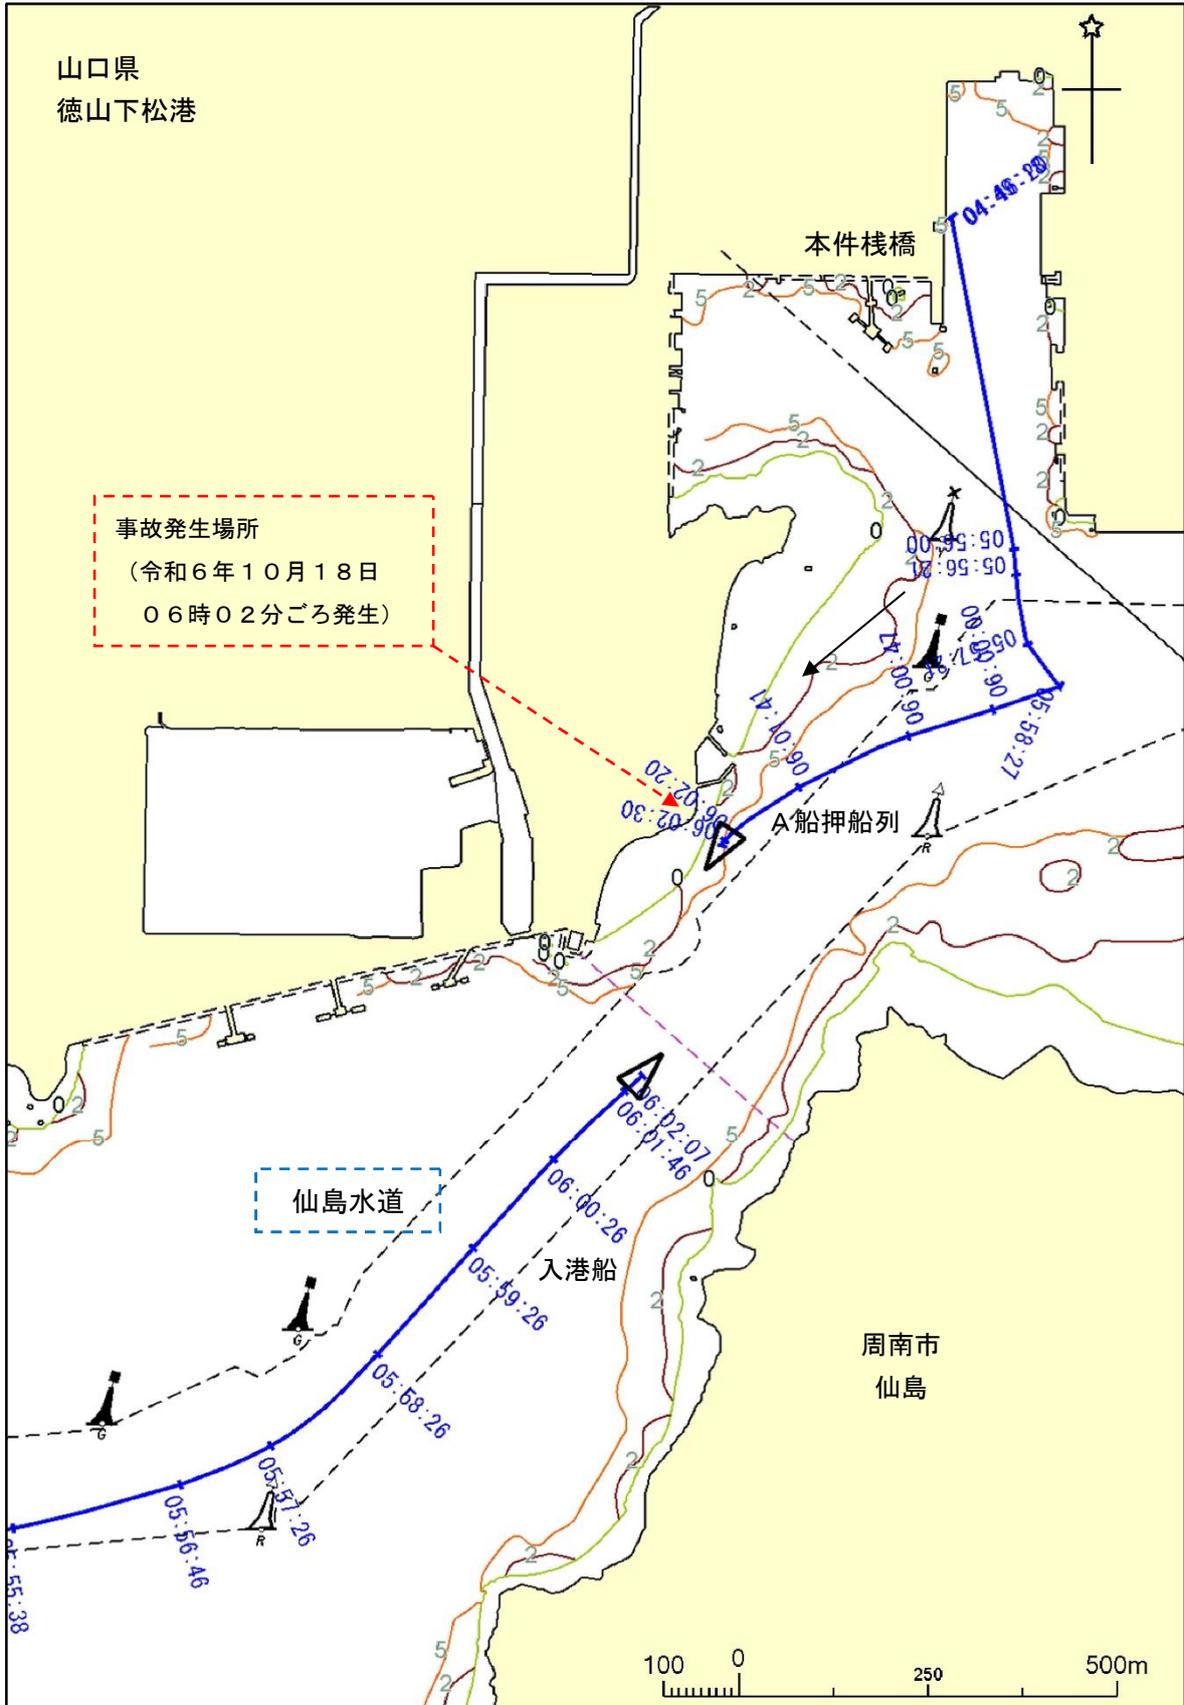
付図1 航行経路図

<p>ていたが、入港船が仙島水道の中央付近を航行してくることを認めた。</p> <p>船長Aは、入港船との距離を隔てる目的で、A船押船列の進路を西南西方に向け、仙島水道の北方沖まで航行を続け、仙島水道に沿うように左転しながら航行を続けたところ、本件棧橋南方沖の浅所（以下「本件浅所」という。）に乗り揚げた。</p> <p>船長Aは、海上保安庁に本事故の発生を通報した後、A社担当者に報告した。</p> <p>船長Aは、A船押船列の損傷状況等の調査を行い、浸水がないことを確認した。</p> <p>A船押船列は、上げ潮を待つて自然離礁し、自力航行により仙島水道南方沖まで移動した後、投錨した。</p> <p>A船押船列の喫水は、船首約2.4m、船尾約3.7mであった。</p> <p>船長Aは、本件浅所の存在を知っていたが、少しぐらい仙島水道の外側の海域を航行しても、仙島水道及びその付近海域であれば水深が確保されており大丈夫と思い、本件浅所付近海域の水深を確認しなかった。</p> <p>（付図1 航行経路図 参照）</p>
<p>分析</p>	<p>A船押船列は、出港中、船長Aが、少しぐらい仙島水道の外側の海域を航行しても大丈夫と思い、本件浅所の水深を確認しなかったことから、入港船を避ける際に本件浅所に向けた進路をとり、本件浅所に乗り揚げたものと考えられる。</p> <p>船長Aは、仙島水道及びその付近海域であれば水深が確保されていることから、少しぐらい仙島水道の外側の海域を航行しても大丈夫と思ったものと考えられる。</p>
<p>原因</p>	<p>本事故は、夜間、A船押船列が、出港中、船長Aが、本件浅所の水深を確認していなかったため、入港船を避ける際に本件浅所に向けた進路をとり、本件浅所に乗り揚げたものと考えられる。</p>
<p>再発防止策</p>	<p>A社は、本事故後、次のとおり改善策を講じることとした。</p> <ul style="list-style-type: none"> ・ 自社所有船乗組員に対し安全講習会を実施し、海図及び電子海図表示装置にコースラインと避険線の設定を実施させることとした。 ・ 着離棧作業チェックリストを設定し、その中で、他の入出港船に関する情報を入手することを取り入れた。 <p>今後の同種事故等の再発防止に役立つ事項として、次のことが考えられる。</p> <ul style="list-style-type: none"> ・ 船長は、自船が出港船であっても、入港してくる船の進路や運動性能等を考慮し、自船が浅所に接近して航行しなければならない可能性がある場合は、自船が安全に航行できるようになるまで、安全な海域で待機すること。
