# 船舶事故調査報告書

令和7年5月28日

運輸安全委員会（海事専門部会）議決

| 事故種類 | 乗揚 |

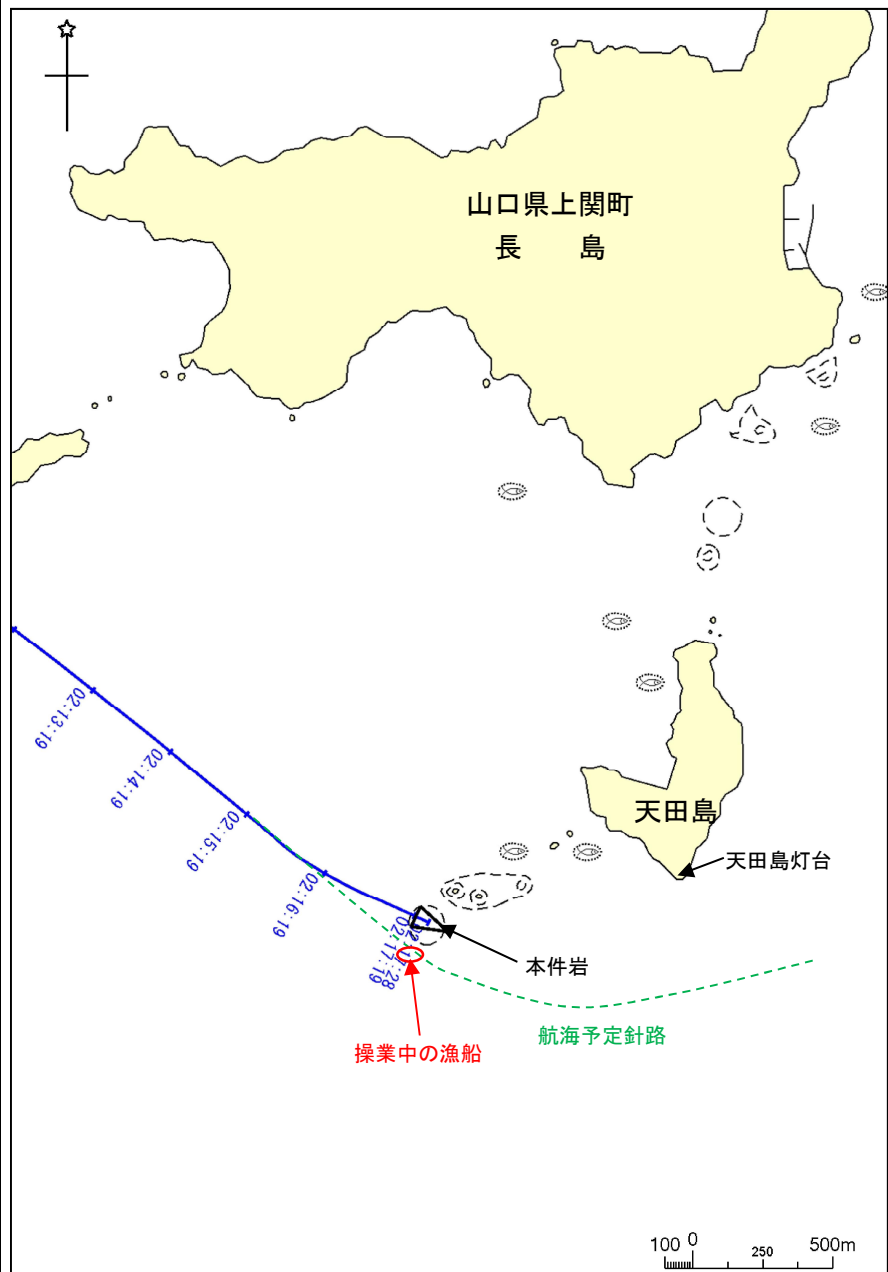
図1 事故発生経過概略図

| 事故の経過 | <p>本船は、船長及び航海士ほか4人が乗り組み、1.5海里（M）レンジ及び8Mレンジに設定したレーダー並びに航海予定針路を入力した電子海図表示装置を作動させ、山口県徳山下松港を出港し、広島県広島港に向かった。</p> <p>航海士は、遠隔操舵装置（リモコン）により操船に当たり、約11.5～12.0ノットの対地速力で南東進中、天田島南西方沖に至った頃、前路に操業中の漁船を認めたので、レーダー及び電子海図表示装置で自船の位置を確認しないまま、左転を開始した。</p> <p>航海士は、本船が左転しながら天田島南西方沖の水深約1.1mの暗岩（以下「本件岩」という。）上を通過した際、軽い衝撃を感じ、乗り揚げたことを知った。（図1参照）</p> |

航海士は、本事故時、前路に操業中の漁船を認めた際、同漁船を避けることに意識が向いて本件岩の存在を忘れ、早めに同漁船を避航しようとして左転を開始し、その後も船位の確認をしなかったため、本件岩の上を通過する進路になっていたことに気付かなかった。

| 分析 | <p>本船は、天田島南西方沖を左転しながら航行中、航海士が、船位の確認をしなかったことから、本件岩に向かっていていることに気付かず、本件岩に乗り揚げたものと考えられる。</p> <p>航海士は、前路に操業中の漁船を認めた際、同漁船を避けることに意識が向いて本件岩の存在を忘れ、早めに同漁船を避航しようとして、レーダー及び電子海図表示装置で自船の位置を確認せずに左転を開始したものと考えられる。</p> <p>船長は、事前に電子海図表示装置に航海予定針路を入力していたものの、船橋当直者全員が慣れた航路であったことから、地形を把握していると思い、浅所等に接近したら警告が鳴るように設定していなかったものと考えられる。</p> |
| 原因 | <p>本事故は、夜間、本船が、天田島南西方沖を航行中、航海士が、前路に操業中の漁船を認めた際、同漁船を避けることに意識が向いて本件岩の存在を忘れ、レーダー及び電子海図表示装置で自船の位置を確認せずに左転を開始し、その後も船位の確認をしなかったため、本件岩に向かう進路となっていることに気付かず、本件岩に乗り揚げたものと考えられる。</p> |

| 再発防止策 | <p>今後の同種事故等の再発防止に役立つ事項として、次のことが考えられる。</p> <ul style="list-style-type: none"> <li>・ 船橋当直者は、当直中に航行予定海域の浅所等の位置を当直交代前にあらかじめ確認しておくこと。</li> <li>・ 船長は、電子海図表示装置に航海予定針路を入力する際、併せて浅所等に接近したら警告が鳴るように設定しておくことが望ましい。</li> </ul> |
