船舶事故調査報告書

令和7年5月28日

運輸安全委員会（海事専門部会）議決

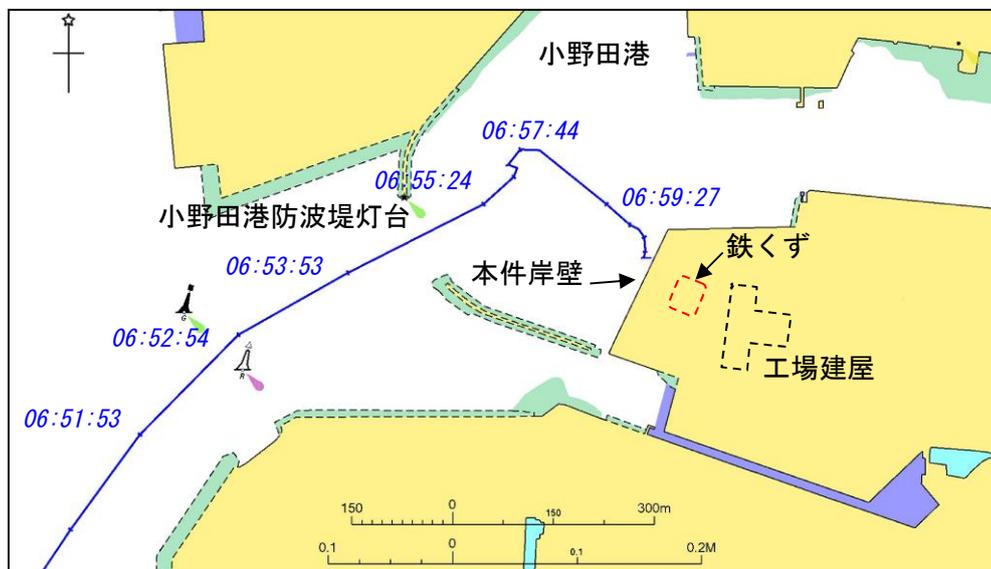
付図1 航行経路図

<p>船長は、本船を本件岸壁に着岸させた後、被害状況を確認し、本事故の発生を海上保安庁に通報した。</p> <p>(付図1 航行経路図 参照)</p>
分析	<p>本船は、着岸操船中、船長が、日出前で本件岸壁壁面が十分に見えない状況下、本件岸壁周辺の工場建屋や鉄くずの山を目安にして着岸操船を続けたことから、本件岸壁までの距離を見誤って減速時機が遅れ、主機を後進としたものの間に合わず、本件岸壁に衝突したものと考えられる。</p> <p>船長は、サーチライト等で本件岸壁壁面を照らすなどして、本件岸壁壁面を直接確認しながら着岸操船を行わなかったことから、本件岸壁までの距離を見誤ったものと考えられる。</p>
原因	<p>本事故は、本船が、着岸操船中、船長が、日出前で本件岸壁壁面が十分に見えない状況下、サーチライト等で本件岸壁壁面を照らすなどして、本件岸壁壁面を直接確認しなかったため、本件岸壁までの距離を見誤り、本件岸壁に衝突したものと考えられる。</p>
再発防止策	<p>今後の同種事故等の再発防止に役立つ事項として、次のことが考えられる。</p> <ul style="list-style-type: none"> ・船長は、夜間の着岸操船を行う際、接岸岸壁が目視で確認しづらいときは、サーチライト等で接岸岸壁を照らすなどして、接岸岸壁を直接確認しながら着岸操船を行うこと。
