# 船舶事故調査報告書

令和7年5月28日

運輸安全委員会（海事専門部会）議決

| 事故種類 | 衝突 |

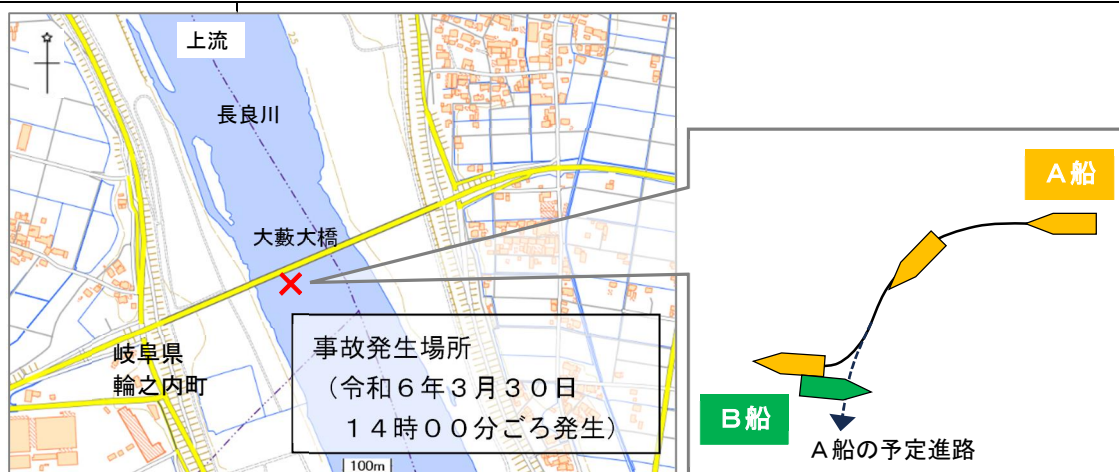
図1 事故発生場所概略図（国土地理院 Web サイト地図を加工）

| 事故の経過 | A 船は、船長Aが1人で乗り組み、B船と共に、グループでバーベキューを行っていた長良川左岸（東側）の河川敷を出発し、大藪大橋付近で遊走していた。<br>A 船は、西進中、船長Aが下流方向に向かう進路にしようと左転中、船首方に船首を東方に向けたB船を認め、B船の船尾側に避けようとハンドルを右に切ったものの間に合わず、左舷船尾部とB船の左舷船尾部とが衝突した。<br>B 船は、船長Bが1人で乗り組み、後部座席に同乗者1人を乗せ、A船と共に遊走していた。<br>B 船は、船首を東方に向けて漂流中、船長Bが左舷船首方に自船に向けて接近するA船を認め、衝突を避けようとハンドルを右に切りながら発進したものの間に合わず、A船と衝突した。<br>船長Bは、左側背面 <sup>ろっ</sup> 肋骨骨折等を負った。<br>（図1 参照） |
