船舶事故調査報告書

令和7年5月28日
運輸安全委員会（海事専門部会）議決

事故種類	衝突
発生日時	令和6年2月7日 13時03分ごろ
発生場所	山口県下関市角島 ^{つの} 西方沖 角島灯台から真方位283° 1.9海里（M）付近 （概位 北緯34° 21.6′ 東経130° 48.2′）
事故の概要	油送船日美丸は、南南西進中、また、漁船弘氣丸は、西北西進中、両船が衝突した。
事故調査の経過	令和6年3月27日、主管調査官（門司事務所）を指名 原因関係者から意見聴取手続実施済
事実情報 船種船名、総トン数 船舶番号、船舶所有者等	A 油送船 日美丸、3,927トン 143132、神戸航運株式会社（A社） B 漁船 弘氣丸、19トン FK2-2188（漁船登録番号）、株式会社弘氣丸 第212-6520号（船舶検査済票の番号）
乗組員等に関する情報	A 船長A、三級（航海） 航海士A、四級（航海） B 船長B、一級小型・特殊・特定
負傷者	なし
損傷	A 左舷船尾部外板に擦過傷 B 船首部外板に破損
気象・海象	気象：天気 晴れ、風向 北西、風力 2、視界 良好 海象：海上 平穏
事故の経過	A船は、船長A及び航海士Aほか9人が乗り組み、航海士Aが船橋中央部の操舵スタンドの前に立って操船指揮をとり、別の航海士を見張りにつけ、角島北方沖を約234°（真方位、以下同じ。）の針路及び約13ノット（kn）の速力（対地速力、以下同じ。）で自動操舵により航行していた。 航海士Aは、角島の北西方沖で約199°に変針した頃、左舷前方に西北西進するB船を視認した。 航海士Aは、3MレンジとしたレーダーでB船の動静を監視していたところ、B船が同じ針路及び速力で接近するので、手動操舵に切り替え、A船が海上衝突予防法上の保持船（以下「保持船」という。）であると判断し、同じ針路及び速力で操船した。 航海士Aは、目視とレーダーによりB船の動静を継続して監視し、いずれ海上衝突予防法上の避航船（以下「避航船」という。）であるB船がA船を避けていくと思っていたところ、更にB船が同じ針路及

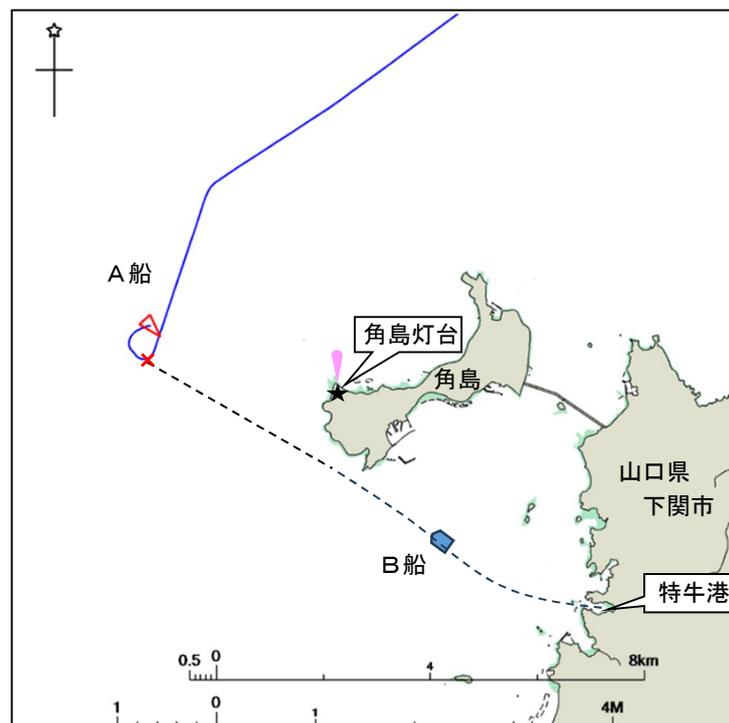
図1 事故発生経過概略図

<p>分析</p>	<p>A船は、南南西進中、航海士Aが、左舷前方から接近するB船を認めた際、A船が保持船であると判断し、いずれB船がA船を避航すると思ひ、B船の動静を継続して監視しながら針路及び速力を維持したことから、更に接近するB船に衝突の危険を感じ、警告信号を行い、右舵一杯を取ったものの、B船と衝突したものと考えられる。</p> <p>B船は、西北西進中、船長Bが、右舷前方に認めたA船の船尾方を安全に通過できると思ひ、同じ針路及び速力で椅子に腰を掛けたまま操船に当たっていた際、居眠りしたことから、変針して接近するA船に気付かず、A船と衝突したものと考えられる。</p> <p>船長Bは、連日の操業による疲労が蓄積し、睡眠不足の状態、椅子に腰を掛けた姿勢のまま操船を続けたことから、居眠りしたものと考えられる。</p>
<p>原因</p>	<p>本事故は、A船が南南西進中、B船が西北西進中、航海士Aが、左舷前方から接近するB船を認めた際、いずれB船がA船を避航すると思ひ、針路及び速力を維持したため、警告信号を行ったものの避航動作が遅れ、また、船長Bが、右舷前方に認めたA船の船尾方を安全に通過できると思ひ、椅子に腰を掛けて操船に当たっていた際、居眠りしたため、A船に気付かず、両船が衝突したものと考えられる。</p>
<p>再発防止策</p>	<p>今後の同種事故等の再発防止に役立つ事項として、次のことが考えられる。</p> <ul style="list-style-type: none"> ・ 船長は、自船が保持船と判断した場合であっても、いずれ相手船が避航すると思ひ込まず、早めに避航動作をとること。 ・ 船長は、疲労が蓄積し、睡眠不足の状態、椅子に腰を掛けた姿勢のまま操船を続けることなく、立って操船に当たったり、体を動かしたりするなど居眠り運航の防止措置を採ること。
