船舶事故調査報告書

令和7年5月28日  
運輸安全委員会（海事専門部会）議決

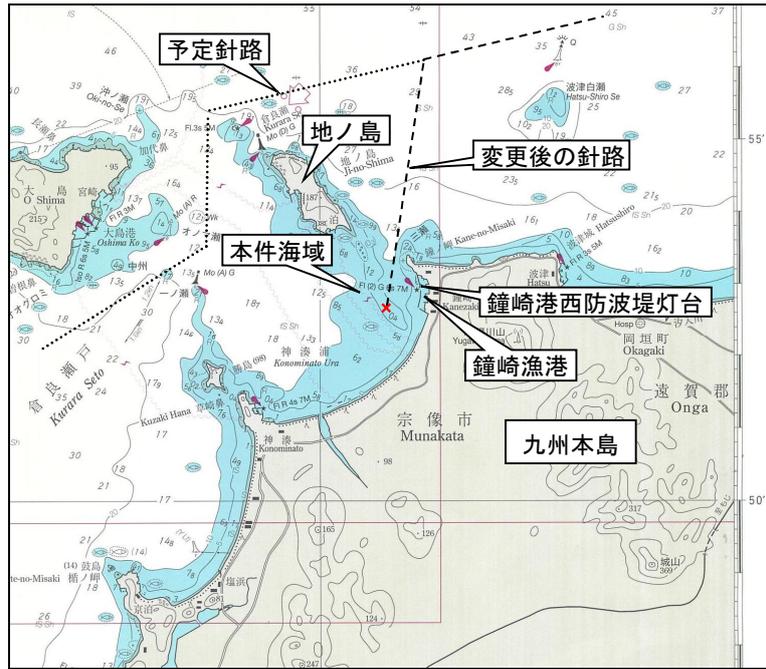
図1 本件海域（海図W1228（玄界灘）抜粋）

海図W1239（倉良瀬戸）によれば、本件海域には浅所が拡延している。

本船は、波高約2.5～3.0mの宗像市北方沖を航行中、航海士が、より波高が低い陸岸寄りに針路を取る際、あらかじめ船長の了解をとらずに予定針路を変更し、本件海域の水路調査を行わなかったことから、浅所に乗り揚げたものと考えられる。

<p>ター画面を見ながら航行すれば、本件海域を安全に航行できると思っ たものと考えられる。</p>
<b>原因</b>	<p>本事故は、本船が、宗像市北方沖を航行中、船橋当直中の航海士 が、より波高が低い陸岸寄りに針路を取る際、水路調査を行っていな かったため、浅所に乗り揚げたものと考えられる。</p> <p>航海士は、針路変更について、あらかじめ船長の了解をとっていな かったものと考えられる。</p>
<b>再発防止策</b>	<p>今後の同種事故等の再発防止に役立つ事項として、次のことが考え られる。</p> <ul style="list-style-type: none"> <li>・航海当直者は、初めて航行する海域では、海図を確認したり、G P Sプロッターの画面を拡大表示したりして航行予定海域の水路 調査を適切に行い、浅所等の位置を把握すること。</li> <li>・航海当直者は、航海計画を変更しようとする場合、船長に報告す ること。</li> </ul>
