# 船舶事故調査報告書

令和7年5月28日

運輸安全委員会（海事専門部会）議決

| 事故種類 | 衝突 |

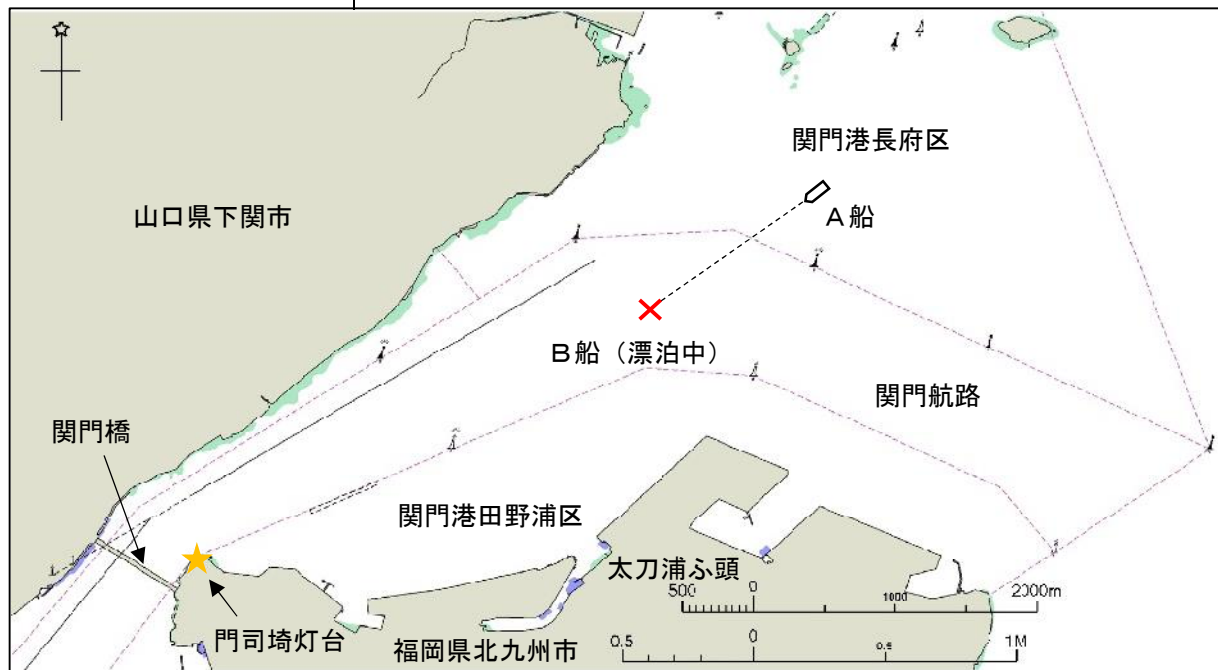
図1 事故発生経過概略図

| 事故の経過 | A 船は、船長Aが1人で乗り組み、釣り客7人を乗せ、関門港内で適宜釣り場を変えながら遊漁を行っていた。<br>船長Aは、関門港長府区での遊漁を終え、関門橋東方沖に向かうこととし、目視で関門橋の方を確認したところ、前方に漂泊中のB船を視認した。<br>船長Aは、B船までまだ距離があったので、B船に接近するようであれば避航動作を取れば良いと思い、レーダー及びGPSプロッターを作動させ、操舵室左舷側の椅子に腰を掛けて手動操舵で操船に当たり、針路を関門橋東方沖に向け、A船を南西進させ始めた。<br>A船は、徐々に増速して約10～12knの対地速力で南西進中、船首浮上による死角が生じる状況となった。<br>船長Aは、本事故前日の夕方から深夜にかけて遊漁を行い、睡眠をとることなく、本事故当日の早朝から遊漁を行っていたので、疲れを感じていた。 |

船長Aは、気温が約30℃を超える中、暑さで注意力等が散漫となり、B船の存在を忘れ、前方の見張りを行うことなく操船を続けていたところ、突然、衝撃音を聞いた。

船長Bは、関門港<sup>たのうら</sup>田野浦区太刀浦ふ頭北方沖の関門航路で潮上りを終え、船首を北西方に向け、船外機を中立運転として漂流を開始した後、潮流により東方に流されながら遊漁を再開した。

船長Bは、周囲を確認し、B船の方に向かってくるA船を認めたが、ふだん遊漁船が遊漁模様を確認する目的で至近に接近することがあったので、いずれA船の至近で停止するか、至近を通過して行くと思った。

船長Bは、A船の動静を見ていたところ、A船が船首浮上した状態で速力を落とすことなく接近するので、不審に思い、衝突を避ける目的で、船外機を前進に操作してB船を僅かに前進させた。

船長Bは、その後もA船の動静を継続的に見ていたところ、B船が潮流により東方に圧流されて再びA船と接近する状況となったのを認

| | <p>めた。</p> <p>船長Bは、衝突の危険を感じ、船外機を前進に操作してB船を僅かに前進させたものの、間に合わず、B船の船外機とA船の船首部とが衝突するのを認めた。</p> <p>船長Bは、直ちに本事故の発生を118番通報し、B船の釣り客の負傷及び損傷の有無を確認した後、船外機が損傷して自力航行が不可能な状態であったので、船長AにB船のえい航を依頼した。</p> <p>B船は、A船によって関門港田野浦区までえい航された。</p> <p>B船の釣り客3人は、後日、病院を受診し、それぞれ、頸椎捻挫、腰椎捻挫、左下腿打撲等と診断された。</p> <p>B船は、携帯式エアホーンなどの音響信号器具を備えていなかった。</p> |
| 分析 | <p>A船は、南西進中、船長Aが、A船の前方にB船がいることを視認していたものの、B船に接近するようであれば避航動作を取れば良いと思い、A船に船首浮上による死角が生じている状況下、注意力等が散漫となり、B船の存在を忘れ、前方の見張りを行っていなかったことから、B船と接近していることに気付かず、B船と衝突したものと考えられる。</p> <p>船長Aは、釣り場を出発する際、目視により前方を確認し、前方にB船以外の他の船舶を認めず、B船までまだ距離があったことから、B船に接近するようであれば避航動作を取れば良いと思ったものと考えられる。</p> <p>船長Aは、本事故前日の夕方から深夜にかけて遊漁を行い、睡眠をとることなく、本事故当日の早朝から遊漁を行っていたことから、睡眠不足の上、疲労が蓄積していたものと考えられる。</p> <p>船長Aは、気温約30℃を超える中、睡眠不足の上、疲労が蓄積した状況であったことから、本事故当時、注意力等が散漫となっていたものと考えられる。</p> <p>B船は、船首を北西方に向けて漂泊中、船長Bが、潮流により東方に圧流されている状況下、B船に接近するA船を視認した際、A船の動静を不審に思い、潮流を考慮して大幅な避航動作を取らなかったことから、僅かに避航動作を取った後、潮流により東方に圧流されて再びA船と接近する状況となり、A船に対する避航動作が遅れ、A船と衝突したものと考えられる。</p> <p>船長Bは、携帯式エアホーンなどの音響信号器具を備えていなかったことから、A船に対して有効な注意喚起を行うことができなかったものと考えられる。</p> |

| 再発防止策 | <p>今後の同種事故等の再発防止に役立つ事項として、次のことが考えられる。</p> <ul style="list-style-type: none"> <li>・ 遊漁船の船長は、航行中、常時周囲の適切な見張りを行うこと。また、船首浮上による死角を生じている場合、時々、操船位置を移動して周囲の状況を確認したり、船首を大きく左右に振ったりし、更にレーダーを有効に活用して常時適切な見張りを行うこと。</li> <li>・ 遊漁船の船長は、業務を行う前に睡眠時間を十分に確保するとともに、疲労の蓄積を避けるような業務形態を採ること。</li> <li>・ 遊漁船の船長は、接近する船舶の操船意図が分からない場合、予断を持たず、有効な音響等による信号を行うなどすることにより、接近する船舶に適切な行動をとるように促すとともに、衝突を避ける際には、潮流を考慮して余裕を持って避航動作を取ること。</li> <li>・ 小型船舶安全規則（昭和49年運輸省令第36号）では、長さ12m未満の小型船舶には汽笛を備える義務はないが、遊漁船の船長は、漂泊中、自船に接近する船舶に対して音響による注意喚起を行うため携帯式エアホーン等を備えることが望ましい。</li> </ul> |
