# 船舶事故調査報告書

| 事故種類 | 乗揚 |
| 発生日時 | 令和6年8月2日 21時08分ごろ |
| 発生場所 | 山口県下関市彦島南岸<br>下関福浦防波堤灯台から真方位151°350m付近<br>(概位 北緯33°55.0′ 東経130°54.1′) |

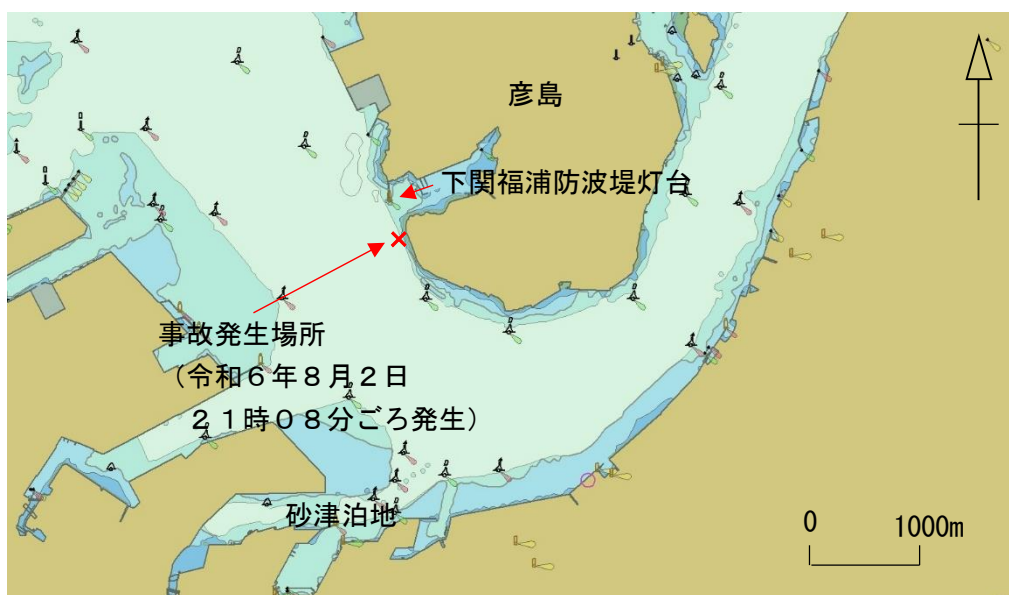
付図1 事故発生場所概略図

| 事故の経過 | 本船は、船長が1人で乗り組み、同乗者2人を乗せ、関門港小倉区砂津泊地を出発して北進した。<br>船長は、GPSプロッター等で船位を確認せず、彦島南岸に向かっていることに気付かないまま航行を続け、彦島南岸に乗り揚げた。<br>船長は、同乗者と共に岩場を通過して上陸し、118番通報を行った。<br>本船は、後日、台船に引き揚げられ、陸揚げされた。<br>(付図1 事故発生場所概略図 参照) |
