# 船舶事故調査報告書

令和7年5月28日

| 事故種類 | 乗揚 |
| 発生場所 | 沖縄県西原町西原マリンパーク東方沖<br>当添港北防波堤灯台から真方位357° 1.2海里付近<br>(概位 北緯26° 12.7′ 東経127° 46.5′) |

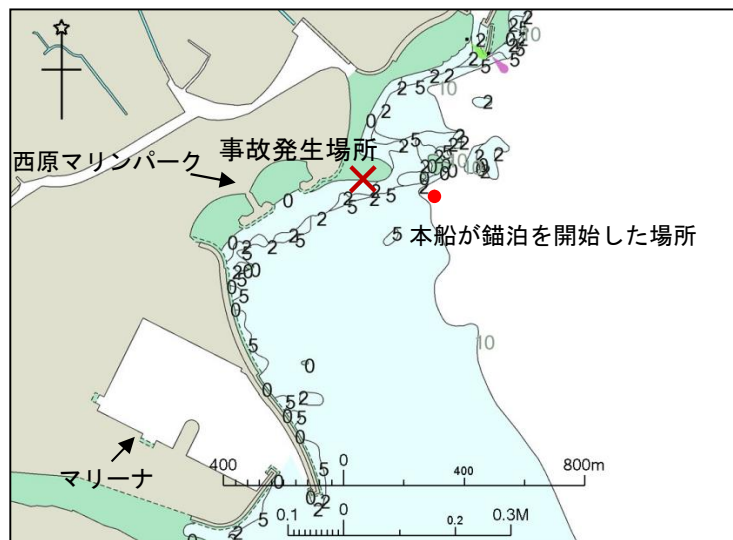
図1 事故発生場所概略図

船長は、どうすることもできないでいたところ、本船が東南東方からの風波で圧流され、干出浜に乗り揚げた。(図1参照)
