船舶事故調査報告書

運輸安全委員会（海事専門部会）議決

事故種類	乗揚
発生日時	令和6年10月16日 07時08分ごろ
発生場所	沖縄県金武中城港中城湾新港地区西ふ頭東南東方沖 金武中城港泡瀬波除防波堤灯台から真方位099° 1.3海里付近 (概位 北緯26° 19.3′ 東経127° 51.9′)
事故の概要	貨物船第五晶恵丸は、港内を航行中、浅瀬に乗り揚げた。
事故調査の経過	令和6年10月17日、主管調査官（那覇事務所）を指名 原因関係者から意見聴取手続実施済
事実情報	
船種船名、総トン数	貨物船 第五晶恵丸、499トン
船舶番号、船舶所有者等	136124、神藤海運有限公司（A社）
乗組員等に関する情報	船長、四級（航海）
負傷者	なし
損傷	船尾部船底外板及びシューピースに擦過傷
気象・海象	気象：天気 晴れ、風向 南東、風力 1、視界 良好 海象：波高 約0.5m、潮汐 下げ潮の初期、潮高 約187cm (中城湾港) 太陽高度及び方位：高度 約8°、真方位 約104° (いずれも 07時08分ごろ)
事故の経過	<p>本船は、船長ほか4人が乗り組み、中城湾新港地区西ふ頭（以下、ふ頭の名称については「中城湾新港地区」を省略する。）において揚げ荷役を行った後、東ふ頭に移動する目的で、船長が左ウイングで操船指揮に当たり、空船で西ふ頭の岸壁を離岸した。</p> <p>本船は、主機を微速力前進とし、離岸後、船長が操舵スタンドに立って操舵に当たり、手動操舵で西ふ頭から港口南東方につながる水路（以下「西側水路」という。）を南東進した。</p> <p>西側水路北東方沖では、浚渫等工事作業が行われており、船舶の航泊禁止区域（以下単に「航泊禁止区域」という。）が設定され、航泊禁止区域には黄色の灯浮標が設置されていた。</p> <p>本船は、航泊禁止区域の南東端を示す灯浮標（以下「本件灯浮標」という。）南東方付近で左転し、その後、西側水路から航泊禁止区域の東側の水路（以下「東側水路」という。）に入り、東ふ頭に向かう予定であった。</p> <p>船長は、主機を増速して約8.5ノットの対地速力とし、本船を西側水路に沿って少し左転させて東南東進中、左舷船首方に視認した灯標を本件灯浮標と思った。</p> <p>船長は、本船を更に左転させ、視認した灯標を左舷正横に通過して</p>

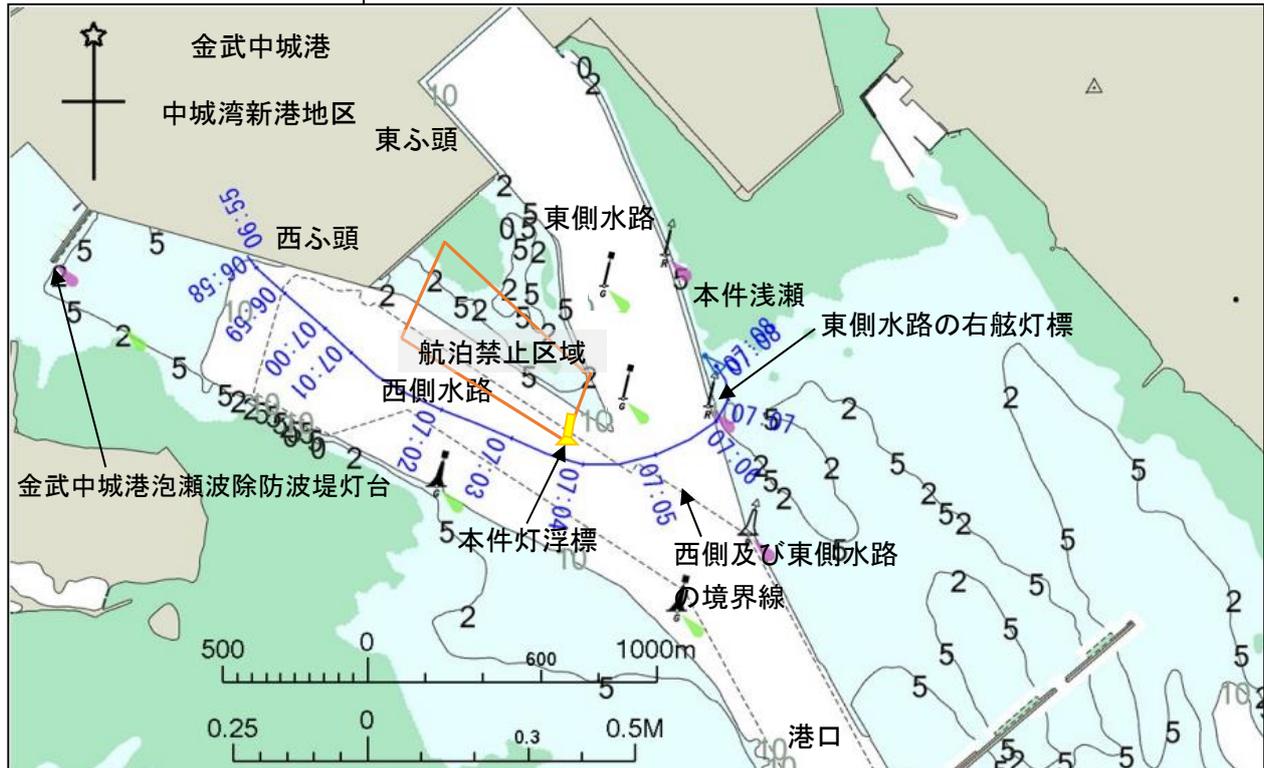
図1 航行経路図

東側水路に向けようと左舵一杯としたところ、同灯標との距離が約30mの所で同灯標が赤色であり、東側水路の北東側境界線に設置されている灯標（以下「東側水路の右舷灯標」という。）であること及び船首方に浅瀬があることに気付いた。

船長は、本船が左回頭の惰力により行きあしが速く、すぐに停止できないと思い、左舵を取ったまま東側水路に向かって浅瀬への乗揚を回避しようと試みたが、本船が減速して停止したことから、東側水路入口東方沖に拡延する浅瀬（以下「本件浅瀬」という。）に乗り揚げたことに気付いた。（図1参照）

<p><b>分析</b></p>	<p>本船は、西ふ頭から東ふ頭に向けて航行中、船長が、船位の確認を行わなかったことから、東側水路の右舷灯標を本件灯浮標と思い込み、左舵を取ったまま操船を続け、本件浅瀬に乗り揚げたものと考えられる。</p> <p>船長は、主に目視により操船を行っており、日出時の日差しが海面で反射して眩しかったことから、本件灯浮標に気付かず、その先に視認した東側水路の右舷灯標を本件灯浮標と思い込んだものと考えられる。</p>
<p><b>原因</b></p>	<p>本事故は、本船が、西ふ頭から東ふ頭に向けて航行中、船長が、船位の確認を行わなかったため、本件浅瀬に乗り揚げたものと考えられる。</p>
<p><b>再発防止策</b></p>	<p>今後の同種事故等の再発防止に役立つ事項として、次のことが考えられる。</p> <ul style="list-style-type: none"> <li>・ 船長は、港内操船において、目視のみで航路標識等を識別して船舶を航行させることなく、GPSプロッター等で船位を適切に確認すること。また、日差しが眩しい場合は、サングラス等を活用し、航路標識等の目視確認を行うこと。</li> <li>・ 船長は、狭い水域において、大角度で変針をするときには、舵効を考慮し、直ちに停止できるように港内における極微速力で船舶を航行させること。</li> </ul>
