船舶事故調査報告書

令和7年5月28日

運輸安全委員会（海事専門部会）議決

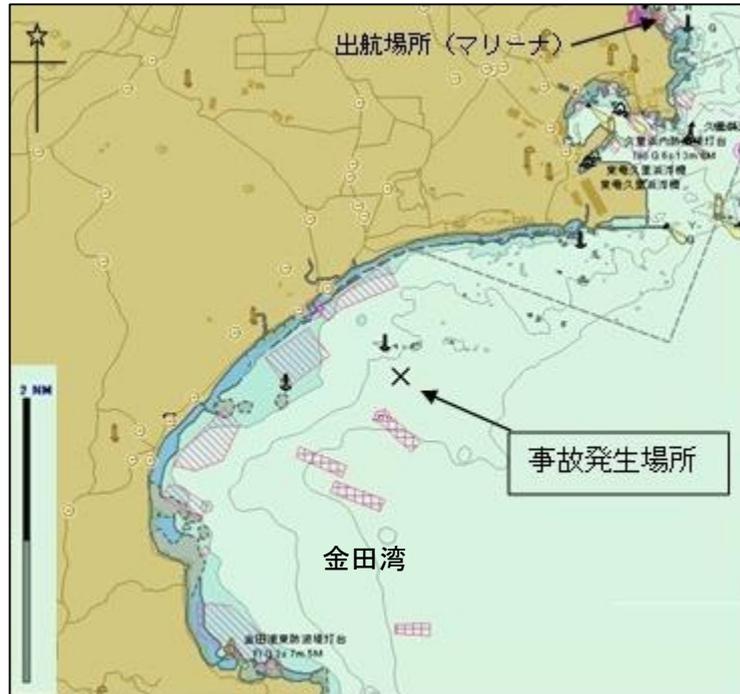
図1 事故発生場所概略図

事故種類	乗揚
発生日時	令和6年8月7日 19時00分ごろ
発生場所	神奈川県金田湾 金田港東防波堤灯台から真方位031° 2.2海里（M）付近 （概位 北緯35° 11.6′ 東経139° 41.4′）
事故の概要	プレジャーボート ^{ダブル オーシャンズ} W Oceansは、西進中、定置網に乗り揚げた。
事故調査の経過	令和6年8月22日、主管調査官（横浜事務所）を指名 原因関係者から意見聴取手続実施済
事実情報	
船種船名、総トン数	プレジャーボート W Oceans、12トン
船舶番号、船舶所有者等	260-45257東京、ワイドウェル合同会社
乗組員等に関する情報	船長、一級小型・特殊・特定
負傷者	なし
損傷	本船 プロペラ翼に曲損等 定置網 網を切断
気象・海象	気象：天気 晴れ、風向 南東、風力 2、視界 良好 海象：海上 平穏、潮汐 高潮時 日没時刻：18時39分ごろ
事故の経過	<p>本船は、船長が1人で乗り組み、友人8人（以下「同乗者」という。）を乗せ、金田湾で開催される花火大会を海から見物する目的で、神奈川県横須賀市所在のマリーナを出航した。</p> <p>船長は、レーダーを休止させたまま、操舵室の椅子に腰を掛けて手動操舵で操船に当たっていた。</p> <p>船長は、金田湾内を航行するのは初めてであったので、出航前にインターネットの地図のアプリケーションで湾内の様子及びGPSプロッターの画面で定置網の場所をそれぞれ確認していたが、同画面に表示されない定置網があることを知らず、同画面に表示される定置網のマークに気を付けて航行すれば安全に航行できると思った。</p> <p>本船は、周囲が暗い状況下、船長がGPSプロッターの画面に表示される定置網のマークに気を付け、時折目視で周囲を見ながら、金田湾内を約6ノットの対地速力で西進した。</p> <p>船長は、船首方に白いブイを認めたので、本船を停止させた後、後進して同ブイから離れようとした際、プロペラに何かが絡まったような違和感があり、定置網のロープに絡まったかもしれないと思い、周囲を確認したところ、金田湾内に敷設された小型の定置網（以下「本件定置網」という。）に乗り揚げたことを知った。</p> <p>船長は、同乗者の負傷の有無並びに本船及び本件定置網の損傷状況</p>

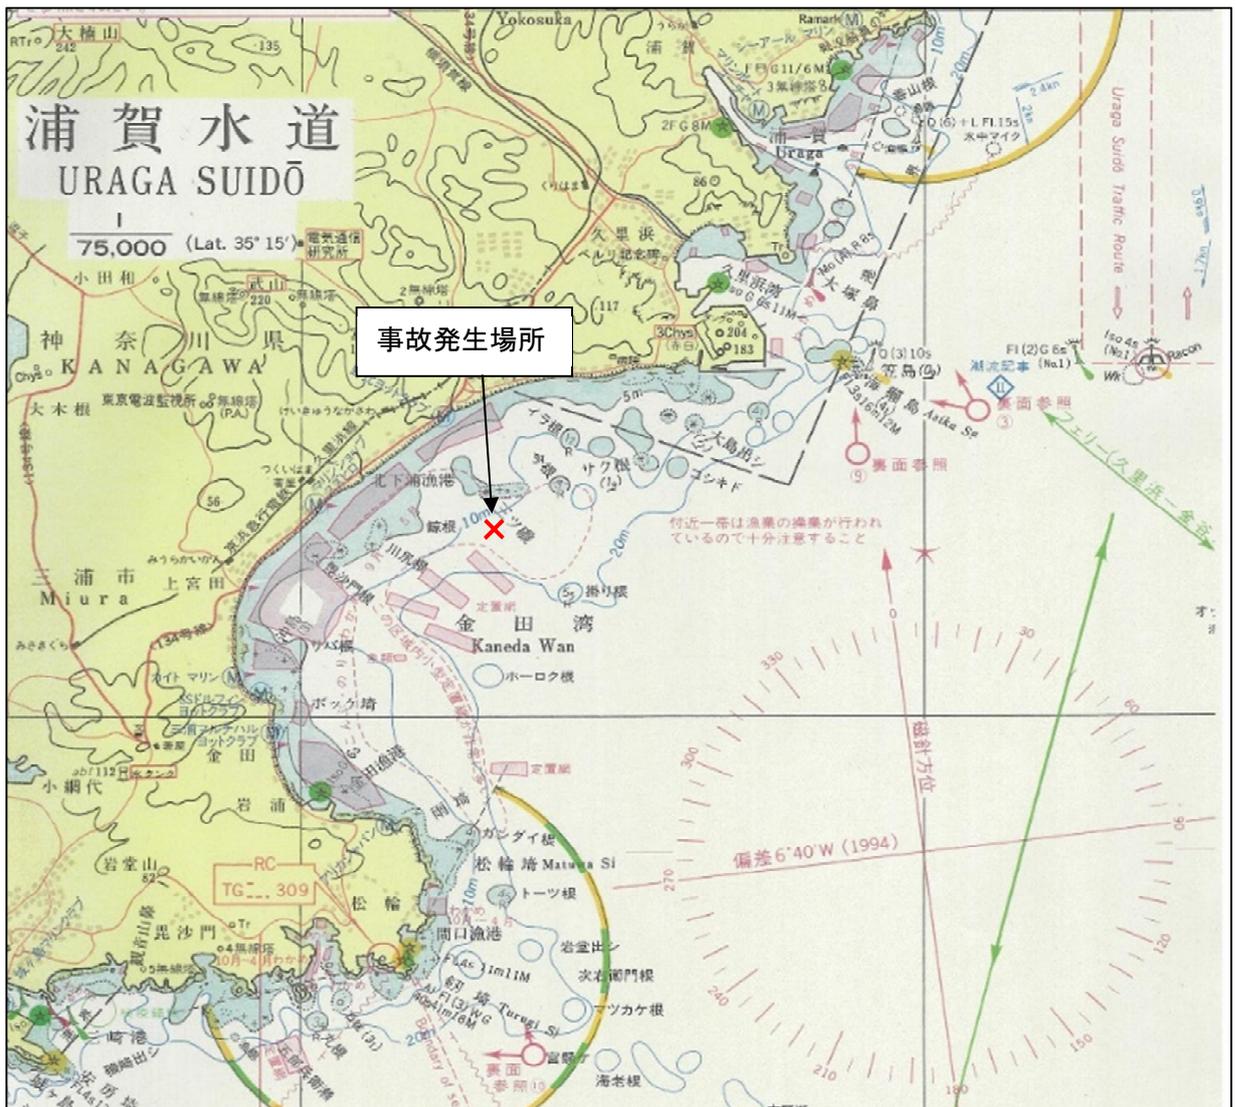
付図2 ヨット・モーターボート用参考図H-173 (浦賀水道)

ヨット・モーターボート用参考図H-173(浦賀水道)には、本

<p>事故発生場所付近に次のとおり注意喚起情報が掲載されている。</p> <p>この区域内小型定置網が非常に多い。</p> <p>(付図1 乗揚げ海難防止パンフレット抜粋、付図2 ヨット・モーターボート用参考図H-173 (浦賀水道) 参照)</p>
分析	<p>本船は、周囲に定置網が非常に多い状況下、金田湾内を西進中、船長が、GPSプロッターの画面に表示される定置網のマークに気を付けて航行すれば安全に航行できると思い、水路調査をしていなかったことから、本件定置網の存在に気付かずに航行し、本件定置網に乗り揚げたものと考えられる。</p> <p>船長は、設置場所不明な多数の定置網があることを知らなかったことから、GPSプロッターの画面に表示される定置網のマークに気を付けて航行すれば安全に航行できると思ったものと考えられる。</p>
原因	<p>本事故は、夜間、本船が、周囲に定置網が非常に多い状況下、金田湾内を西進中、船長が、設置場所不明な多数の定置網があることを知らなかったが、GPSプロッターの画面に表示される定置網のマークに気を付けて航行すれば安全に航行できると思い、水路調査をしていなかったため、本件定置網の存在に気付かずに航行し、本件定置網に乗り揚げたものと考えられる。</p>
再発防止策	<p>今後の同種事故等の再発防止に役立つ事項として、次のことが考えられる。</p> <ul style="list-style-type: none"> ・ 小型船舶の船長は、GPSプロッターに表示されない定置網があることを理解してGPSプロッターに依存し過ぎることなく、出航前に海上保安庁のホームページやヨット・モーターボート用参考図等で確認したり、地元の漁業協同組合に問い合わせたりして、航行予定海域の定置網の敷設状況を調査しておくこと。 ・ 小型船舶の船長は、夜間、定置網が多く、GPSプロッターの画面に表示されない小型の定置網が多い海域には接近しないことが望ましい。
