# 船舶事故調査報告書

| 事故種類 | 衝突 |
| 発生日時 | 令和6年10月24日 03時44分ごろ |
| 事故の概要 | ロールオン・ロールオフ貨物船OCEAN PRIDE 1は、南進中、また、漁船祥天丸は、東南東進中、両船が衝突した。 |

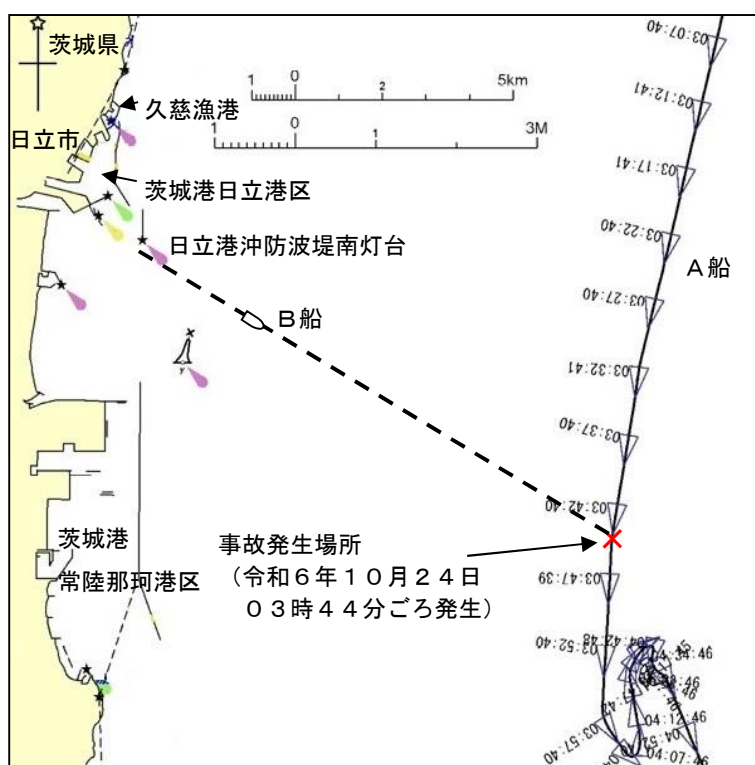
付図1 事故発生経過概略図

| 事故の経過 | A船は、船長A及び航海士Aほか13人（大韓民国籍1人、ミャンマー連邦共和国籍11人、ロシア連邦籍1人）が乗り組み、航海士Aが単独で船橋当直につき、法定灯火を表示し、千葉県木更津港に向けて常陸那珂港区東方沖を約10.5ノット（kn）の速力（対地速力、以下同じ。）で自動操舵により南進していた。<br>航海士Aは、右舷船首方約2Mに接近するB船を目視とレーダーで認め、B船の相対方位がA船の船尾方に変わっているように見えたので、B船がA船の船尾方を通過すると思った。<br>航海士Aは、左舷方に数隻の漁船を視認していたとき、レーダーで右舷方約0.3Mに接近したB船が増速したように見えたので、衝突の危険を感じ、針路を約10°左に転じ、B船に向けて昼間信号灯を |

| | <p>発光したものの、A船の右舷中央部とB船の船首部とが衝突した。</p> <p>自室にいた船長Aは、衝撃を感じて昇橋し、B船に近寄ろうとA船を旋回させ、海上保安庁に本事故の発生を通報した。</p> <p>A船は、B船が帰航したので、海上保安庁の指示を受けて木更津港に入港した。</p> <p>航海士Aは、B船がA船の船尾方を通過すると思い、B船の動静に継続して注意を払っていなかった。</p> <p>B船は、船長Bほか3人が乗り組み、常陸那珂港区東方沖において底引き網漁を行う目的で、船長Bが操船に当たり、乗組員1人が見張りにつき、法定灯火を表示して茨城港日立港区港奥にある久慈漁港を出港し、約9knの速力で自動操舵により東南東進していた。</p> <p>船長Bは、日立港沖防波堤南端を通過し、レーダーで左舷船首方約8MにA船の映像を見て、しばらくしてB船の進路上に向けて南進するA船の方位がほとんど変わらないことを認め、B船が海上衝突予防法上の保持船（以下「保持船」という。）であるので、いずれA船がB船を避航すると思い、A船の動静を見ながら同じ針路及び速力で航行を続けた。</p> <p>船長Bは、A船が避航する様子がないので、衝突の危険を感じ、右舵を取ったものの、B船とA船とが衝突した。</p> <p>船長Bは、負傷者がいないこと及び損傷状況を確認し、海上保安庁に通報した後、自力で航行して久慈漁港に入港した。</p> <p>船長Bは、いずれA船が避航すると思っていたので、早めに避航動作を取らなかった。</p> <p>船長Bは、僚船に漁場が知られないよう、簡易型AISの電源を切っていた。</p> <p>（付図1 事故発生経過概略図 参照）</p> |
| 分析 | <p>A船は、南進中、航海士Aが、右舷船首方に接近するB船を認めた際、B船がA船の船尾方を通過すると思い、B船の動静に継続して注意を払っていなかったことから、避航動作が遅れ、針路を約10°左に転じたものの、B船と衝突したものと考えられる。</p> <p>航海士Aは、B船の相対方位がA船の船尾方に変わっているように見えたことから、B船がA船の船尾方を通過すると思ったものと考えられる。</p> <p>B船は、東南東進中、船長Bが、左舷船首方にB船の進路上に向けて南進するA船を認めた際、B船が保持船であり、いずれA船が避航すると思い込み、衝突を避けるための措置を採らなかったことから、避航動作が遅れ、右舵を取ったものの、A船と衝突したものと考えられる。</p> |

| | <p>ると思い、B船の動静に継続して注意を払っていなかったため、避航動作が遅れ、また、船長Bが、左舷船首方にB船の進路上に向けて南進するA船を認めた際、B船が保持船であり、いずれA船が避航すると思い込み、衝突を避けるための措置を採らなかったため、避航動作が遅れ、両船が衝突したものと考えられる。</p> |

| 再発防止策 | <p>今後の同種事故等の再発防止に役立つ事項として、次のことが考えられる。</p> <ul style="list-style-type: none"> <li>・ 操船者は、右舷船首方に横切る態勢の船舶を認めた場合、同船が自船の後方を通過すると早期に判断することなく、継続して動静や方位の変化を確認することにより適切な操船を判断すること。</li> <li>・ 操船者は、左舷方に自船の進路を横切る態勢の船舶を認めた場合、自船が保持船であっても、横切る態勢の船舶が自船の進路を避けずに航行を続ける可能性があることを考慮し、横切る態勢の船舶の方位に変化が見られない場合は、汽笛や発光信号を活用したり、針路を変更したり、減速したりすること。</li> <li>・ 簡易型AISを搭載する漁船等は、AISを作動させておくことが望ましい。</li> </ul> |
