# 船舶事故調査報告書

令和7年7月9日

運輸安全委員会（海事専門部会）議決

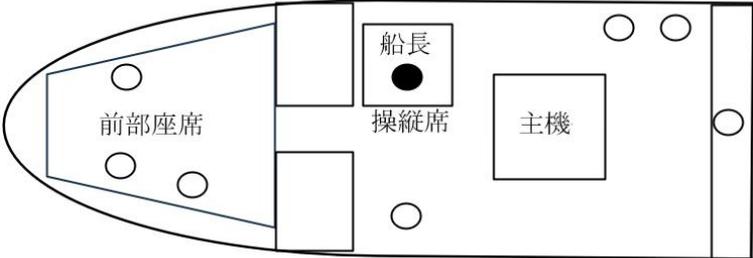
<p style="text-align: center;">図1 乗船者の位置</p> <p>船長は、ウェイクボーダーを收容しようとして本船を反転させ、約10 km/hの対地速力でウェイクボーダーに向かっていたところ、本船が船首方から乾舷（水面から舷縁までの高さ）を越える本船の引き波を受けて浸水した。</p>
