## 船舶事故調査報告書

令和7年7月9日

運輸安全委員会（海事専門部会）議決

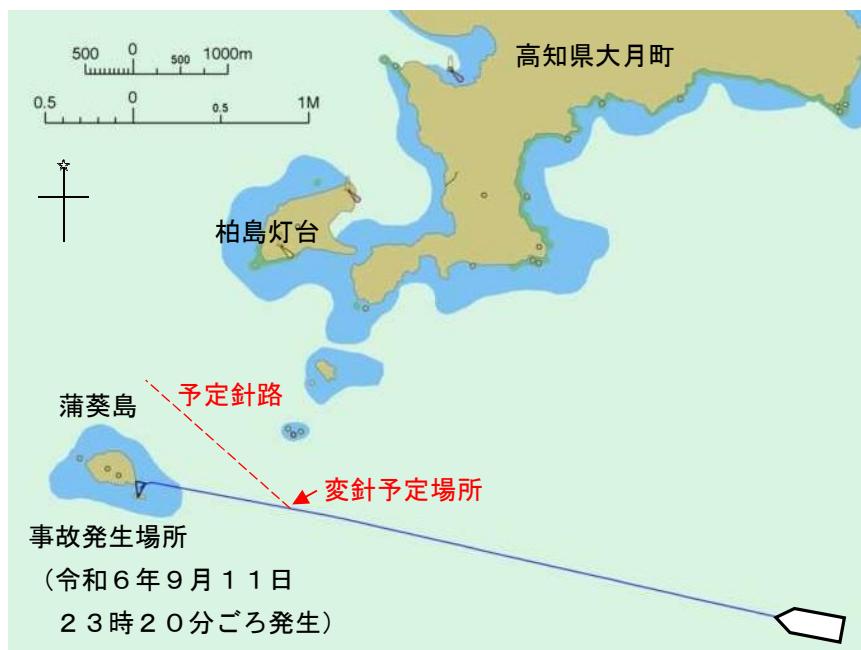
図1 事故発生経過概略図

本船は、船長が単独で船橋当直につき、自動操舵により西北西進中、船長が居眠りしたことから、蒲葵島手前の変針予定場所を通過して同じ針路で航行を続け、蒲葵島東南東方沖の岩礁に乗り揚げたものと推定される。

本事故は、夜間、本船が、自動操舵により西北西進中、船長が椅子に腰を掛けた姿勢で単独の船橋当直を続け居眠りしたため、蒲葵島手前の変針予定場所を通過し、蒲葵島東南東方沖の岩礁に乗り揚げたものと推定される。

- ・船橋当直者は、椅子に腰を掛けた姿勢で当直を継続することを避け、時々体を動かしたり、外気に当たったり、コーヒーを飲んだりするなど、居眠り運航の防止措置を探ること。
