# 船舶事故調査報告書

令和7年7月9日

| 事故種類 | 衝突（防波堤） |
| 事故の概要 | 引船平成丸は、はしけ⑤及びはしけ⑥をえい航して航行中、⑥が防波堤に衝突した。 |

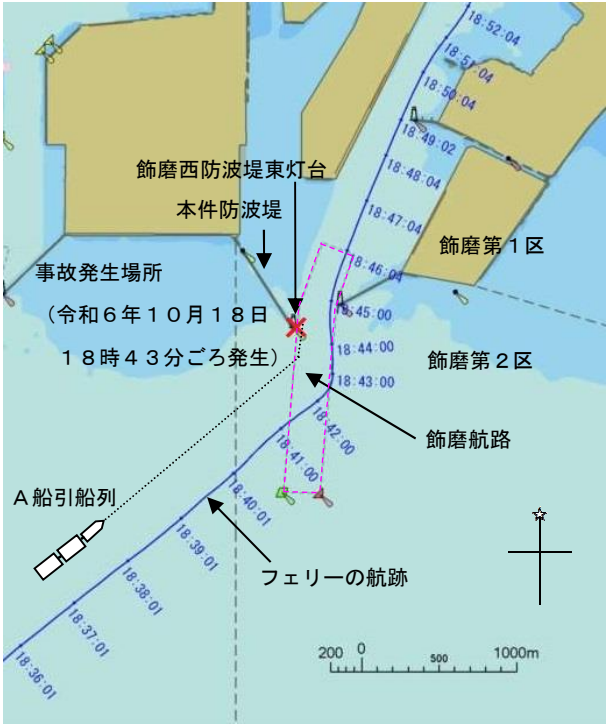
| | <p>り北進とした。</p> <p>船長Aは、B船が飾磨西防波堤（以下「本件防波堤」という。）先端の東方を通過したのを見て北進していたところ、衝突音が聞こえ、乗組員CからC船が右舷方からの波により圧流されて本件防波堤と衝突したと携帯電話で連絡を受けた。</p> <p>A船引船列は、船長Aが沖に出て118番通報した後、飾磨航路に入り直して飾磨第1区に着岸した。</p> <p>船長Aは、着岸後、C船の損傷状況を確認した。</p> <p>船長A、乗組員B及び乗組員Cは、全員救命胴衣を着用していた。</p> <p>（図1 参照）</p> <p>図1 事故発生経過概略図</p> |
| 分析 | <p>A船引船列は、飾磨航路に入った際、船長Aが同航路西側側線付近で左舵を取ったことから、本件防波堤の先端近くを北進することとなり、A船引船列最後尾のC船が、右舷方からの風浪を受けて本件防波堤の方に圧流され、本件防波堤に衝突したものと考えられる。</p> <p>船長Aは、飾磨航路に向けて北東進中、右舷後方に飾磨第1区の棧橋に向かうフェリーを視認し、A船引船列よりも速力の速いフェリーの進路を空けておこうと思ったことから、ふだんより早く飾磨航路内西側側線付近で左舵を取ったものと考えられる。</p> |
| 原因 | <p>本事故は、船長Aが、ふだんより早目に飾磨航路内西側側線付近で左舵を取ったため、A船引船列が本件防波堤近くを北進することとなり、A船引船列最後尾のC船が、風浪を受けて圧流され、本件防波堤に衝突したものと考えられる。</p> <p>ふだんより早目に飾磨航路内西側側線付近で左舵を取ったことについては、船長Aが、右舷後方に飾磨第1区に向かうフェリーを視認し</p> |

| | <p>た際、フェリーの進路を空けておこうと思ったことによるものと考えられる。</p> |

| 再発防止策 | <p>今後の同種事故等の再発防止に役立つ事項として、次のことが考えられる。</p> <ul style="list-style-type: none"> <li>・ 引船列の船長は、港湾施設との衝突等を避けるために、気象海象の状況、被えい航物の末端までの長さに留意しつつ、安全な針路速力で操船すること。</li> </ul> |
