## 船舶事故調査報告書

運輸安全委員会（海事専門部会）議決

事故種類	転覆
発生日時	令和6年9月14日 12時08分ごろ
発生場所	北海道小樽市銭函所在の砂浜（星置川河口左岸付近）の北方沖 小樽市所在の畠中三等三角点から真方位 $068^{\circ} 1.4$ 海里付近 (概位 北緯 $43^{\circ} 09.2'$ 東経 $141^{\circ} 11.1'$ )
事故の概要	プレジャーボートナッキーは、左回頭中、右舷船尾方から波を受けて転覆した。
事故調査の経過	令和6年10月4日、主管調査官（函館事務所）を指名 原因関係者から意見聴取手続実施済
事実情報	
船種船名、総トン数	プレジャーボート ナッキー、0.7トン
船舶番号、船舶所有者等	250-52815 北海道、個人所有
乗組員等に関する情報	船長、二級小型・特殊・特定
負傷者	なし
損傷	機関及び航海計器に濡損
気象・海象	気象：天気 晴れ、風向 東、風力 2、視界 良好 海象：うねり 波向北、波高約1m、潮汐 下げ潮の中央期
事故の経過	<p>本船は、船長が1人で乗り組み、遊走の目的で、小樽市銭函所在の砂浜（以下「本件砂浜」という。）を出発し、同砂浜の北方沖に向けて北進を開始した。</p> <p>本件砂浜周辺の海象は、船長が遊走しようとしていた本件砂浜の1,000m北方沖付近は比較的平穏であったものの、北方からのうねりにより、沿岸の波打ち際付近では波高が0.7～1.0mに達する状況であった。</p> <p>船長は、出発に当たり、目視により海象を確認したが、本船を購入する前に所有していたボート（長さ約5.4m）で波高1.5m程度の波でも航行できたので、本船（長さ約4.5m）は前船に比べて小型であったものの、波高1m程度のうねりであれば航行に支障がないと思っていた。</p> <p>本船は、うねりがあったこと及び機関の暖機運転の目的から、機関をほぼアイドリング回転数とし、約3km/h（船長の推測）の対地速力で北進を始めた。</p> <p>船長は、北進中、船首から波が打ち込み、操縦席足下に海水が20cm程滯留する状況となったので、航行を続けることに危険を感じ、本件砂浜に引き返すこととした。</p> <p>船長は、原速力のまま、船首方を見ながら両手で舵輪を左舵一杯に操作し、本船は、ほぼその場で左方に回頭を始めて、船首が南西に向</p>

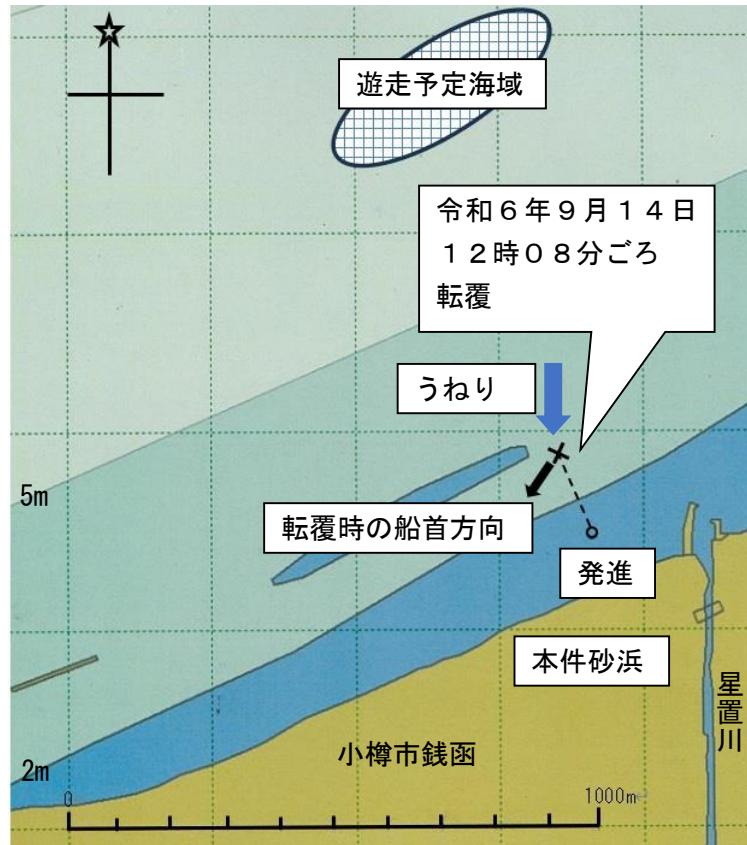
図1 転覆に至る状況

いた頃、右舷船尾方から波高約1mのうねりを受けて、左舷側に傾斜して、そのまま転覆した。

本船は、本件砂浜に引き返そうとして左回頭中に、右舷船尾方から波高約1mのうねりを受けたことから、左舷側に傾斜したものと考えられる。

本事故は、本船が、本件砂浜北方沖において、北方からのうねりがある中を航行していたため、回頭中に右舷船尾方から波高約1mのうねりを受けて傾斜し、転覆したものと考えられる。

- ・船長は、船首方の他、全周を確認し、波等の状況に注意を払って操船すること。

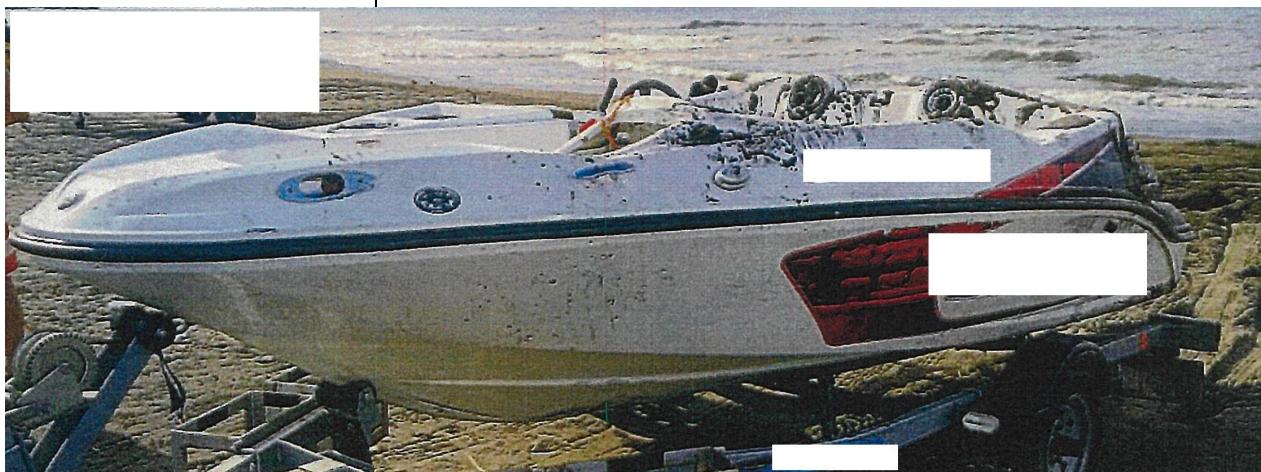
図2 本事故後に引き揚げられた本船（船長提供）

本船は、喫水が船首約0.2m、船尾約0.3m、乾舷が60cm程度の小型モーターボートであった。(図2参照)

本船は、浅喫水で、乾舷が低い、小型のモーターボートであったことから、以前船長が使用していた、本船より大型のモーターボートに比べ、十分な耐航性（波浪や風による揺れや衝撃に耐え、安全に航行できる能力）がなかったものと考えられる。

本船は、小型のモーターボートであったことから、北方からのうねりを受ける状況下では十分な耐航性がなかったものと考えられる。

- ・船長は、自船の耐航性を過信せず、うねり等が発生している場合は、無理に出発させないこと。
