船舶事故調査報告書

令和7年7月9日

運輸安全委員会（海事専門部会）議決

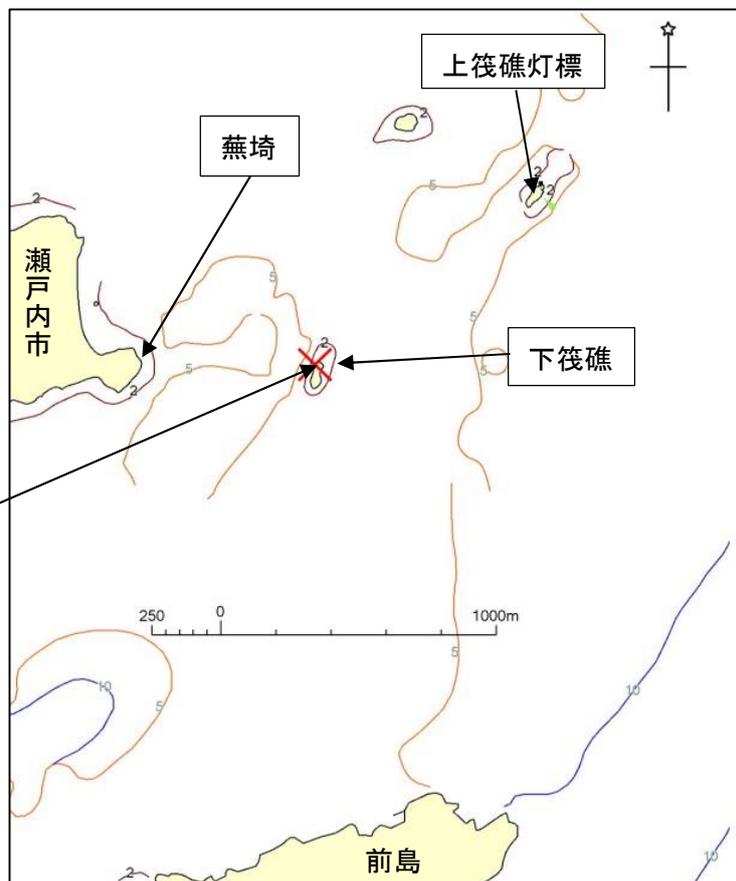
図1 事故発生場所概略図

事故発生場所

1件目の事故

(令和6年2月10日
13時30分ごろ発生)

2件目の事故

(令和6年2月10日
14時30分ごろ発生)
