船舶事故調査報告書

令和7年7月9日
運輸安全委員会（海事専門部会）議決

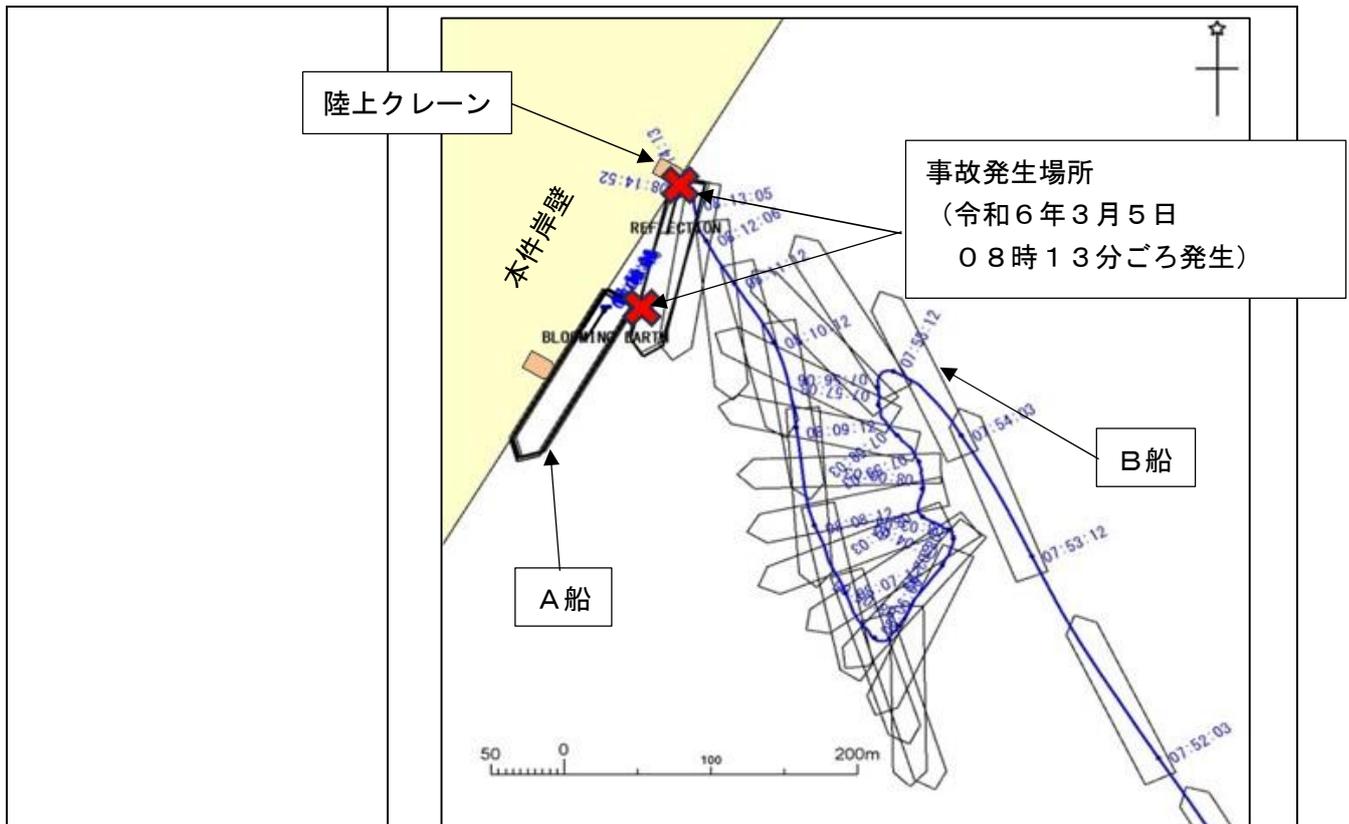
図1 B船の航跡等

B船は、船長Bほか16人が乗り組み、‘福山港箕沖地区箕沖-10m岸壁’（以下「本件岸壁」という。）に着岸中のA船の船尾側（北北東側）に船首を南南西に向けて右舷着けで着岸する目的で、船長Bが操船を行い、北北西進しながら本件岸壁に接近した。（図1参照）

B船は、本件岸壁の手前で左回頭して船首を南方に向けた後、約2ノット(kn)の速力(対地速力、以下同じ。)の微速力後進で北進し、徐々に右回頭しながら本件岸壁に接近した。

B船は、本件岸壁に接近中、約10m/sの北東風を左舷方から受けて本件岸壁側に圧流され、船長Bが、主機を微速力前進とする等したもの、右舷船尾部が本件岸壁に設置された陸上クレーン(以下「本件クレーン」という。)に衝突した。

B船は、本件クレーンに衝突した後、更に圧流されて、右舷船首部がA船の左舷船尾部に衝突した。
