船舶事故調査報告書

令和7年7月9日
運輸安全委員会（海事専門部会）議決

事故種類	衝突（岸壁）
発生日時	令和6年10月23日 15時58分ごろ
発生場所	愛媛県松山市泊町釣島漁港岸壁 釣島灯台から真方位038° 190m付近 （概位 北緯33° 53.7′ 東経132° 38.4′）
事故の概要	旅客船兼自動車渡船じんわは、入港操船中、岸壁に衝突した。
事故調査の経過	令和6年10月25日、主管調査官（広島事務所）を指名 原因関係者から意見聴取手続実施済
事実情報 船種船名、総トン数 船舶番号、船舶所有者等	旅客船兼自動車渡船 じんわ、462トン 140322、中島汽船株式会社（A社）

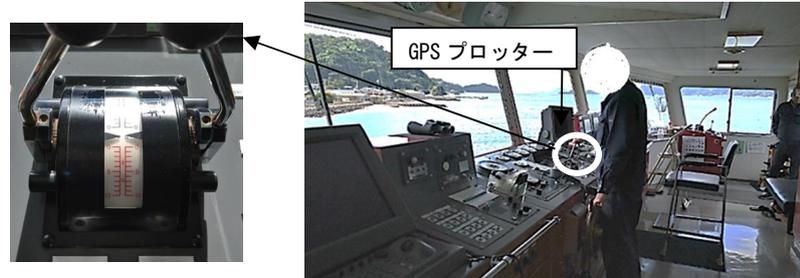
図3 主機遠隔操縦装置及び操舵室機器配置等

船長は、本件岸壁からの距離に応じて、主機の出力等を調整しており、主機遠隔操縦装置には、前進、後進それぞれに0~10の目盛(ノッチ)及び中立が表記されていた。(図3参照)

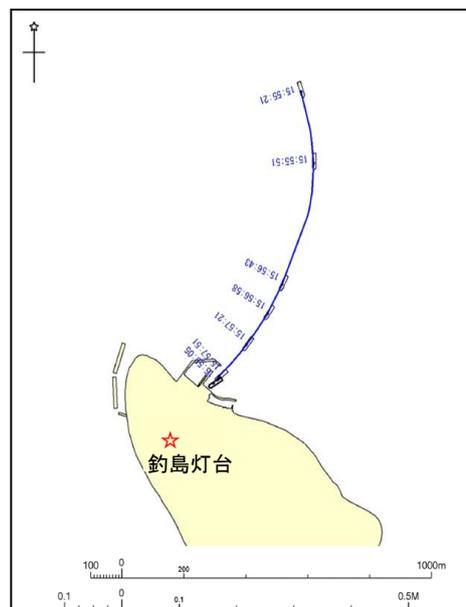
図4 釣島北方沖の航跡(AISデータ)

本船は、15時53分ごろ緩やかに右転を開始し、船長が、本件岸壁まで約0.25海里(M)のところまで主機の操縦ハンドルを7.5ノッチ(主機回転数毎分(rpm)810)から4ノッチの位置として減速を開始した。

船長は、本件岸壁まで0.2Mのところまで操縦ハンドルを0ノッチ(400rpm)の位置として減速を続け、本件岸壁まで0.1M(この頃の本船の速力は約9kn)のところまで主機を中立(クラッチ脱)とした。(図4及び表1参照)

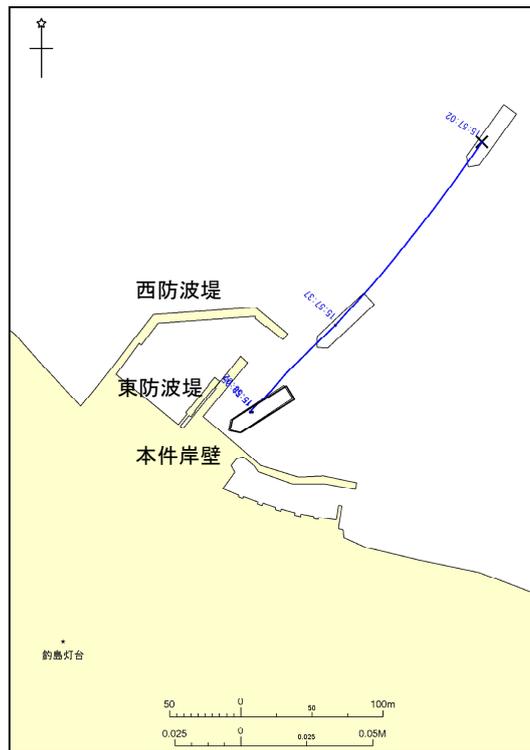
図5 釣島漁港付近の航跡（AISデータ）

本船は、西防波堤の東端付近（本件岸壁まで約100m）を約8knの速力で航行中、船長が、後進にしようとしたが、主機回転数が後進とすることができる回転数（80rpm）（以下「後進切替可能回転数」という。）以下とならず、後進とすることができないまま本件岸壁に接近し、東防波堤の北端付近で後進とすることができたものの、前進行きあしを止めることができず、約2knの速力で本件岸壁に衝突した。（図5参照）
