船舶事故調査報告書

令和7年7月9日
運輸安全委員会（海事専門部会）議決

事故種類	乗揚
発生日時	令和6年4月2日 13時21分ごろ
発生場所	福岡県北九州市 ^{あいの} 藍島東方沖 藍島港大泊東2防波堤灯台から真方位039°660m付近 (概位 北緯33°59.8′ 東経130°49.5′)
事故の概要	貨物船 ^{フクカワ} FUKUKAWAは、航行中、浅所に乗り揚げた。
事故調査の経過	令和6年4月9日、主管調査官（門司事務所）を指名 原因関係者から意見聴取手続実施済
事実情報	
船種船名、総トン数	貨物船 FUKUKAWA（ベリーズ国籍）、2,995トン
船舶番号、船舶所有者等	8355607（IMO番号）、RONGCHENG HAIDU SHIPPING CO., LTD
乗組員等に関する情報	船長（中華人民共和国籍）、免状不詳 航海士A（中華人民共和国籍）、免状不詳
負傷者	なし
損傷	船首部船底外板に亀裂等
気象・海象	気象：天気 晴れ、風向 南東、風力 2、視界 良好 海象：海上 平穏、潮汐 上げ潮の末期、潮高 約101cm（関門）
事故の経過	<p>本船は、船長及び航海士Aほか10人が乗り組み、大分県大分市大分港に向けて中華人民共和国^{ナントン}南通港を出港し、関門海峡西口に向けて東進していた。</p> <p>航海士Aは、藍島西北西方沖12海里（M）付近で航海当直を引き継いだ後、単独の船橋当直についた。</p> <p>航海士Aは、レーダー及び電子海図表示装置を作動させ、自動操舵により操船に当たり、藍島北方沖1.5M付近に向け、約8ノットの対地速力で本船を東南東進させた。</p> <p>本船が使用していた電子海図表示装置は、等深線の表示がない簡易表示装置であった。</p> <p>本船の予定航路は、藍島東方沖の古敷岩^{こしき}の東方を南進し、藍島と北九州市馬島の間的位置通報ライン（ASライン）を通過して関門第2航路に入航するものであった。</p> <p>航海士Aは、藍島北北西方沖2M付近において、本船の予定航路は把握していたものの、関門航路への航程を短縮する目的で、藍島北東岸に沿って徐々に針路を右に転じた。</p> <p>(図1 参照)</p>

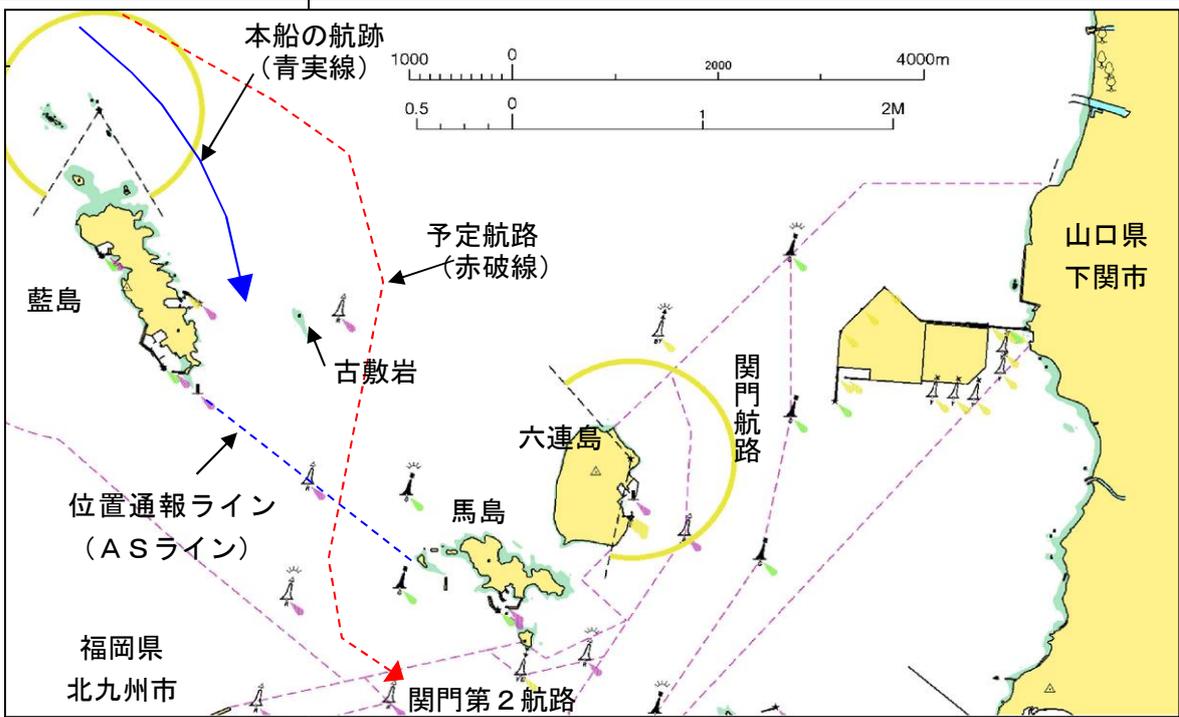
図1 航行経路図

航海士Aは、本船の南南東進を開始したところ、関門海峡海上交通センター（以下「関門マーチス」という。）から、左舷船首方の浅瀬（以下「本件浅所」という。）についての情報提供を受けた。

航海士Aは、左舷船首方に古敷岩を視認し、これと藍島の間を通過すれば安全に航行できると思い、海図で周辺の水深を確認することなく、更に針路を右に転じて本船を南進させたところ、突然船体に衝撃を感じ、直ちに機関を停止した。

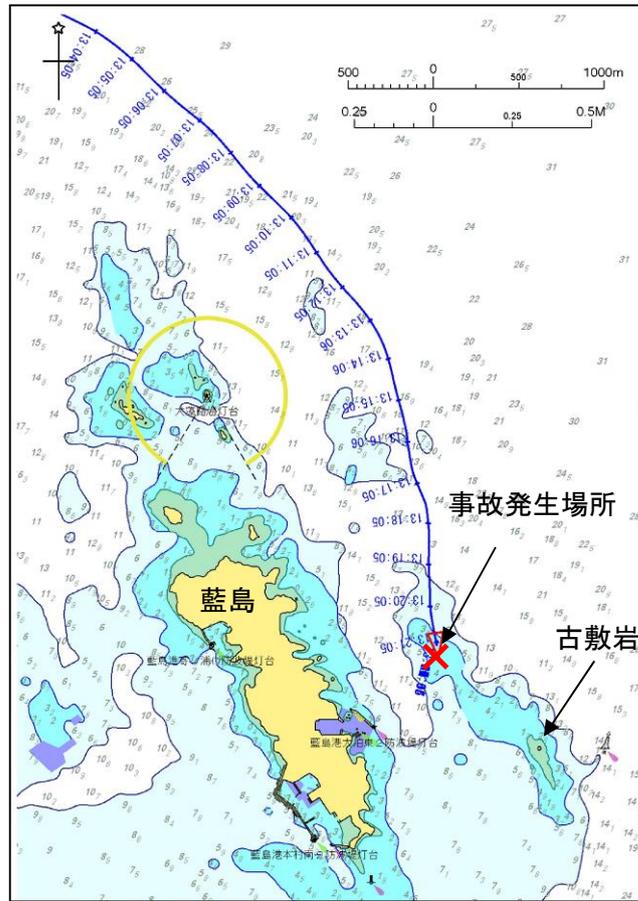
図2 航行経路図(拡大)

船長は、自室で休憩していたところ船体に衝撃を感じ、直ちに昇橋して船位を確認し、古敷岩から北西方に拡延する浅所に乗り揚げたことを認めた。

海図W135（関門海峡）によれば、古敷岩付近から北西方約0.5Mにかけて浅所が拡張しており、本事故発生場所付近の水深は3.9mであった。

本船は、藍島東方沖を南南東進中、航海士Aが、本件浅所の拡張状況を把握していない中、航程を短縮しようとして本件浅所に向けた進路を取り、関門マーチスから情報提供を受けたものの、古敷岩と藍島の中間を通過すれば安全に航行できると思い、海図を確認するなどして周辺の水深状況を確認しなかったことから、本件浅所に向かっていることに気付かず、本件浅所に乗り揚げたものと考えられる。

<p>る他船もいなかったもので、海図で周辺の水深状況を確認することなく、古敷岩と藍島の間付近を通る針路に向けたものと考えられる。</p> <p>船長は、航海士Aが十分な技量を有していると思っていたことから、位置通報ライン（ASライン）に至るまでは航海士Aに操船を任せ、関門航路の通航に備えて自室で休憩していたものと考えられる。</p>
原因	<p>本事故は、本船が、藍島東方沖を南南東進中、航海士Aが、航程を短縮しようと独断で予定航路を変更する際に、海図で周辺の水深状況を確認しなかったため、古敷岩と藍島の間付近を通る針路に向けて航行し、本件浅所に乗り揚げたものと考えられる。</p>
再発防止策	<p>今後の同種事故等の再発防止に役立つ事項として、次のことが考えられる。</p> <ul style="list-style-type: none"> ・ 操船者は、他船との衝突を避ける等、やむを得ない場合を除き、予定航路を船長に無断で変更しないこと。 ・ 操船者は、予定航路から離れる場合には、新たな航路上に浅所等危険な箇所がないか海図等を活用し十分に確認すること。
