船舶事故調査報告書

令和7年7月9日
運輸安全委員会（海事専門部会）議決

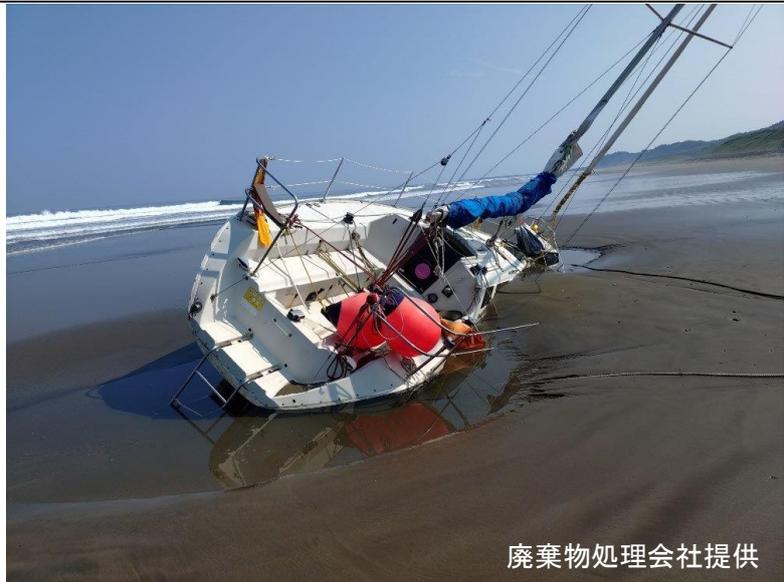
写真1 乗揚の状況

船長は、機関室を出て辺りを見回したところ、東方からの潮流に圧流され、本船が砂浜に乗り揚げたことを知った。

<p>分析</p>	<p>本船は、東方からの潮流を受ける状況下、船長が、漂泊しながら始動できなくなった機関の点検に意識を向けていたことから、砂浜に向かって圧流されていることに気付かず、砂浜に乗り揚げたものと考えられる。</p> <p>船長は、漂泊を開始した付近の水深が約4mであり、錨泊することが可能であったものの、錨泊の経験がなかったことから、投錨することを思い浮かばず、漂泊を続けて機関の点検を行っていたものと考えられる。</p>
<p>原因</p>	<p>本事故は、本船が、東方からの潮流を受ける状況下、船長が、漂泊しながら機関の点検に意識を向けていたため、砂浜に向かって圧流されていることに気付かず、浅所に乗り揚げたものと考えられる。</p>
<p>再発防止策</p>	<p>今後の同種事故等の再発防止及び被害の軽減に役立つ事項として、次のことが考えられる。</p> <ul style="list-style-type: none"> ・ 小型船舶の船長は、陸岸の近くで機関故障の対応を行う場合、圧流されないよう投錨して自船の安全を確保すること。 ・ 小型船舶の船長は、機関故障の対応ができない場合、速やかに救助を求めること。
