# 船舶事故調査報告書

令和7年7月9日  
運輸安全委員会（海事専門部会）議決

事故種類	転覆																																																																		
発生日時	令和5年5月3日 08時00分ごろ																																																																		
発生場所	新潟県上越市直江津港東方沖 直江津港沖防波堤北灯台から真方位056° 1,590m付近 (概位 北緯37° 14.2′ 東経138° 17.4′)																																																																		
事故の概要	プレジャーボート里井丸は、漂流中、海水が船内に流入して転覆した。																																																																		
事故調査の経過	令和5年9月14日、主管調査官（仙台事務所）を指名 原因関係者から意見聴取手続実施済																																																																		
事実情報																																																																			
船種船名、総トン数	プレジャーボート 里井丸、5トン未満（長さ3.31m）																																																																		
船舶番号、船舶所有者等	240-65961新潟、個人所有																																																																		
乗組員等に関する情報	船長、一級小型・特殊・特定																																																																		
負傷者	なし

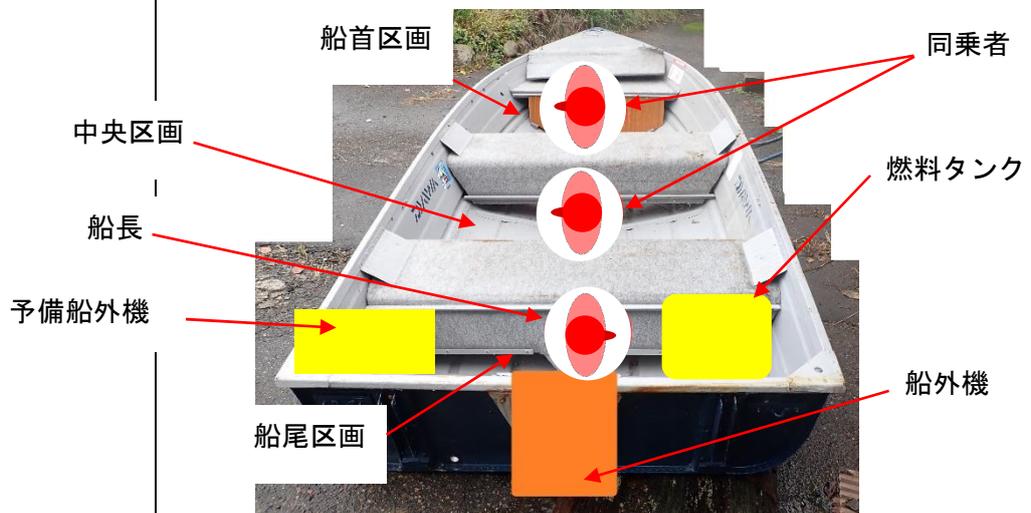
写真 1 船長等及び船外機等の配置等

船長は、船尾区画において右舷方を向き、同乗者のうち 1 人は船首区画及びもう 1 人は中央区画において左舷方を向き、それぞれ釣りを開始した。船長は、自身の釣りに意識を向けていたので、左舷側の状況を見ていなかった。（写真 1 参照）

その後、本船は、横揺れが大きくなって左舷方に傾斜し始めた後、海水が左舷側から船内に流入して更に傾斜が進み、船体のバランスが崩れて転覆した。
