# 船舶事故調査報告書

令和7年7月9日

運輸安全委員会（海事専門部会）議決

| 事故種類 | 衝突（棧橋） |

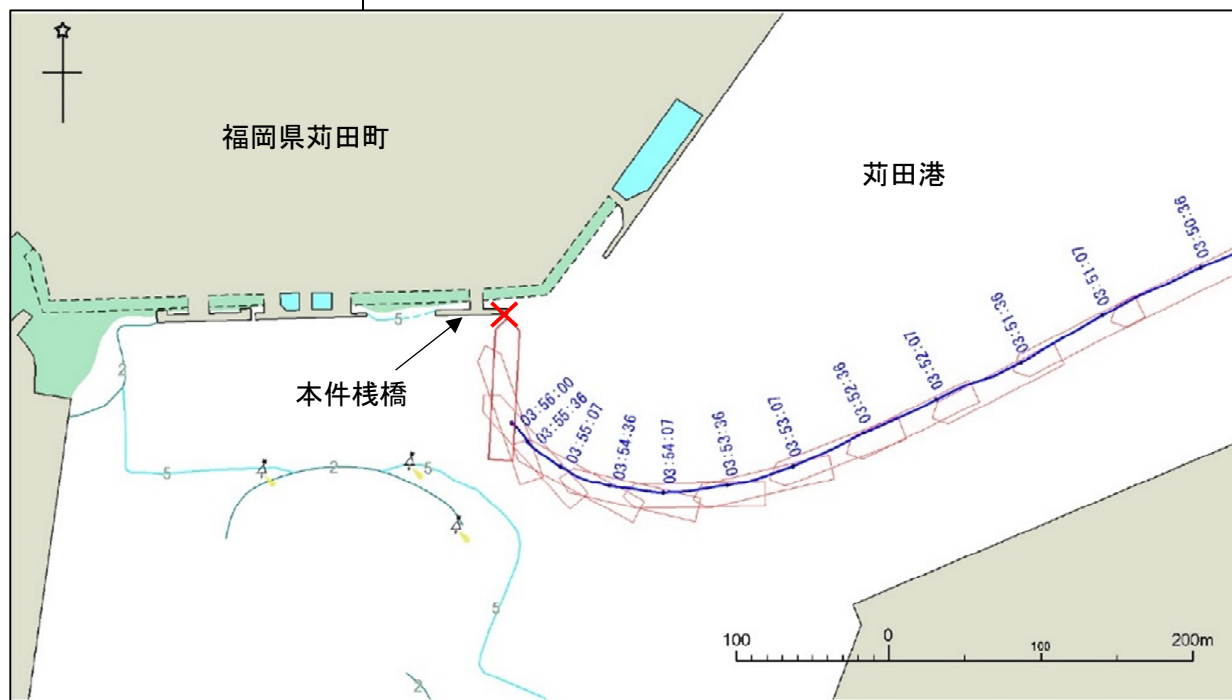
(図1 参照)

| 事故の経過 | <p>本船（船尾船橋型のセメント運搬船）は、船長及び航海士Aほか10人が乗り組み、東西方向に延びる苅田港の企業棧橋（以下「本件棧橋」という。）に出船左舷着けする目的で、同港を南西進していた。</p> <p>本船は、船首に航海士Aほか4人の乗組員を、船尾に2人の乗組員をそれぞれ配置し、船橋では、船長が舵及びバウスラスターの操作に、機関長が主機の操作に、航海士が船長の補佐及び見張りにそれぞれ当たっていた。</p> <p>船長は、レーダー画面を見ながら操船に当たり、本件棧橋までの距離が約0.5Mに達したところで、主機を中立運転とした後、前進惰力で本船を南西進させながら本件棧橋に接近させた。</p> <p>船長は、航海士Aから本件棧橋までの距離が約40mとの報告を受け、本件棧橋と並行状態とするつもりで、主機を微速力後進とした後、右舵一杯、バウスラスターを右舷方一杯として本船を右転させ始めた。</p> <p>航海士Aは、本件棧橋までの距離が約30mに達し、船長に本件棧橋までの距離を報告し、その後、本船が前進惰力で右転する中、本件棧橋までの距離が約10mに達し、ふだんどおり本件棧橋の至近で右転できると思った。</p> |

船長は、航海士Aに対して「約10m」の具体的な意味を確認することなく、主機を微速力後進、右舵一杯、バウスラスターを右舷方一杯としたまま操船を続けていたところ、突然、03時56分ごろ船体に衝撃を受けた。

| | <p>置を採ることができないまま、本件棧橋に衝突したものと考えられる。</p> <p>船長は、本事故当時、船橋から本件棧橋を視認できなかったものと考えられる。</p> <p>船長が、航海士 A から「約 10 m」と報告を受けた際、操船に必要な情報を的確に把握していなかったことは、本事故の発生に関与したものと考えられる。</p> |
| 原因 | <p>本事故は、夜間、本船が、本件棧橋に着棧作業中、船長が、船橋から本件棧橋を視認できない状況下、航海士 A に対して本件棧橋への接近状況の確認を行わなかったため、本件棧橋に衝突のおそれがある態勢で接近していることに気付かず、本件棧橋に衝突したものと考えられる。</p> |

| 再発防止策 | <p>今後の同種事故等の再発防止及び被害の軽減に役立つ事項として、次のことが考えられる。</p> <ul style="list-style-type: none"> <li>・ 船長は、着棧作業を行う場合、船首部及び船尾部配置の乗組員との意思疎通をより密に行い、棧橋との距離等操船に必要な情報を継続的かつ的確に得ること。</li> <li>・ 船長は、着棧作業中、衝突により自船等に損傷を生じた場合、必要な安全措置を講じるとともに、速やかに海上保安庁に通報すること。</li> </ul> |
