# 船舶事故調査報告書

運輸安全委員会（海事専門部会）議決

| 事故種類 | 衝突（防波堤） |
| 事故の概要 | 海上タクシー <sup>あらよし</sup> 第十八荒吉丸は、南西進中、防波堤に衝突した。 |

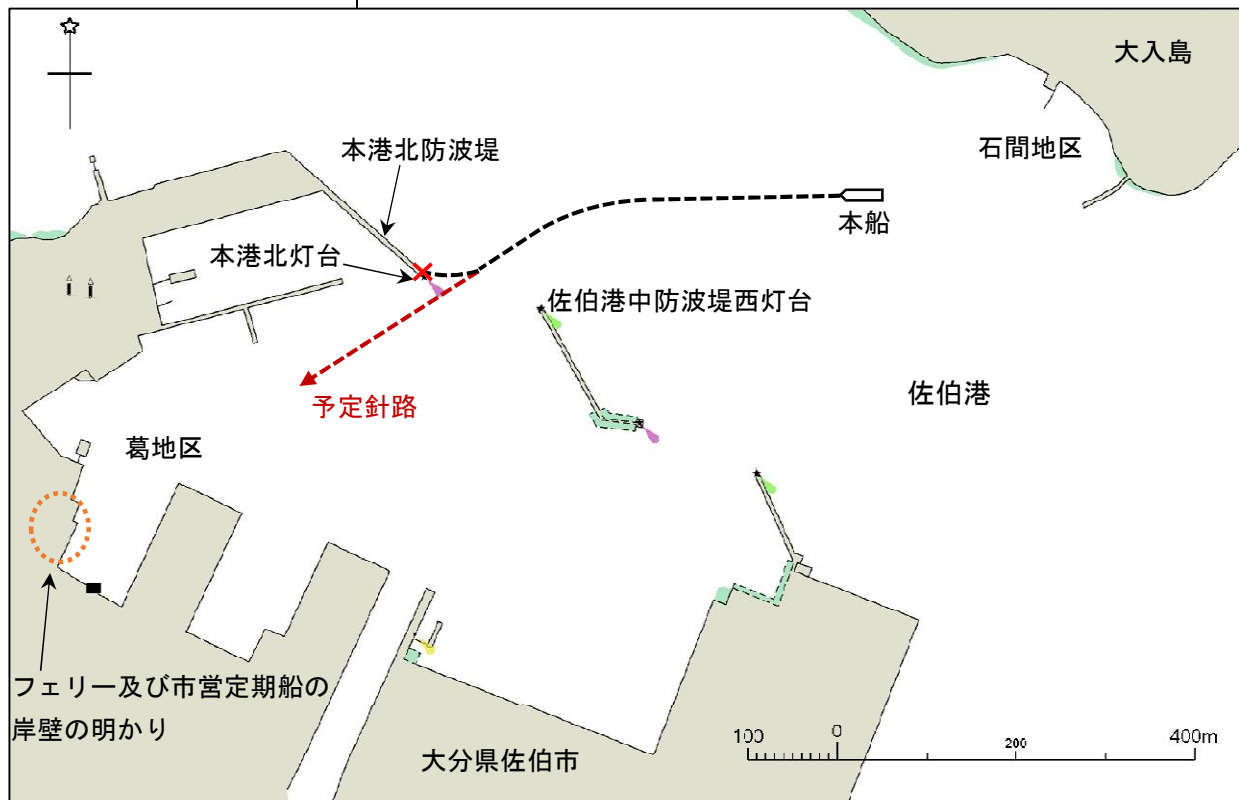
図 1 事故発生経過概略図

船長は、本港北灯台を右舷船首方に見ながら、目視により自船の進路及び位置を確認しながら操船を続けていたところ、足下に物が落ちる音を聞いたので、舵輪から手を離し、左舷側を向いて<sup>かが</sup>屈んだ体勢で落ちた物を探し始めた。

船長は、落ちた物が見当たらなかったため、探すことを諦めて体を起こしたが、その際、体と舵輪が近かったため、上着の袖が舵輪に触れて右舵が取られた状態となったが、気付いていなかった。

船長は、視線を正面に向けたところ、本港北灯台が見当たらなかったため、自船の進路及び位置が分からなくなって不安を感じた。

船長は、突然、至近に佐伯港本港北防波堤（以下「本港北防波堤」という。）を認め、衝突の危険を感じたものの、パニック状態となって、どうすることもできず、本船の船首部が本港北防波堤に衝突するのを認めた。

| 分析 | <p>本船は、佐伯港を手動操舵で南西進中、船長が、足下に落ちた物が気に掛かり、前を見ずに屈んだ体勢で足下に落ちた物を探し始めて継続的に自船の進路及び位置を確認していなかったことから、本港北灯台を見失ったことで自船の進路及び位置が分からなくなり、右転しながら本港北防波堤に接近していることに気付かず、本港北防波堤に衝突したものと考えられる。</p> <p>船長は、屈んだ体勢で足下に落ちた物を探し始めた後、体を起こす際、体と舵輪との距離が近く、上着の袖が舵輪に触れたことから、右舵が取られたものと考えられる。</p> <p>船長は、本港北灯台を右舷船首方に見るように本船を南西進させていたが、本港北灯台を見失い、自船の進路及び位置が分からなくなったことから、右転しながら本港北防波堤に接近していることに気付かなかったものと考えられる。</p> |
| 原因 | <p>本事故は、夜間、本船が、佐伯港を手動操舵で南西進中、船長が、足下に落ちた物が気に掛かり、継続的に自船の進路及び位置を確認していなかったため、本港北灯台を見失ったことで自船の進路及び位置が分からなくなり、右転しながら本港北防波堤に接近していることに気付かず、本港北防波堤に衝突したものと考えられる。</p> |

| 再発防止策 | <p>今後の同種事故等の再発防止及び被害の軽減に役立つ事項として、次のことが考えられる。</p> <ul style="list-style-type: none"> <li>・ 船長は、夜間、港内を航行中、周囲の見張りを怠ることなく、灯台等に注意して自船の進路及び位置を確認すること。</li> <li>・ 船長は、航行中、衝突により自船等に損傷を生じた場合、必要な安全措置を講じるとともに、速やかに海上保安庁に通報すること。</li> </ul> |
