船舶事故調査報告書

令和7年7月9日

運輸安全委員会（海事専門部会）議決

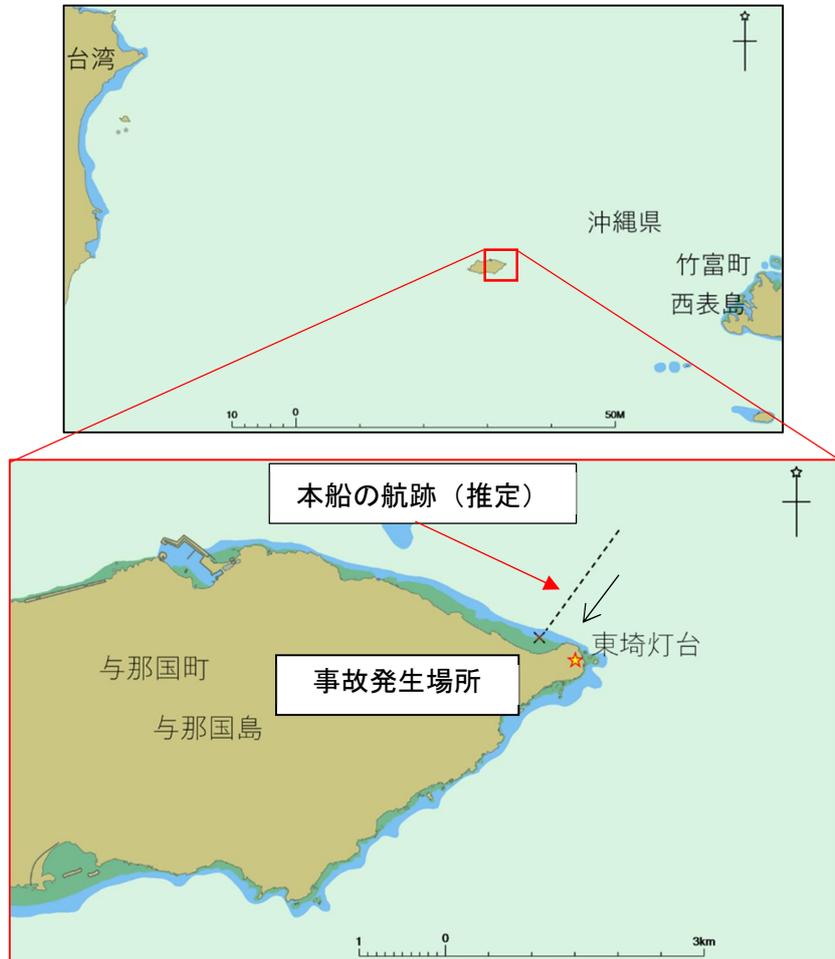
図1 事故発生場所概略図

乗組員Aは、周囲に他船が見当たらず安心していたところ、いつしか居眠りし、大きな音で目覚めて周囲を見たところ、本船が乗り揚げたことに気付き、主機を中立運転とした。

船長は、音と振動で目が覚め、船窓越しに灯光が見えたので、急いで操舵室に上がり、本船が干出浜に乗り揚げた状態で右舷側に傾いた状態になっていることを認めた後、他の乗組員と共に船底部の確認を行い、機関室及び5か所の魚倉が浸水していることを認めた。
