船舶事故調査報告書

令和7年7月9日
運輸安全委員会（海事専門部会）議決

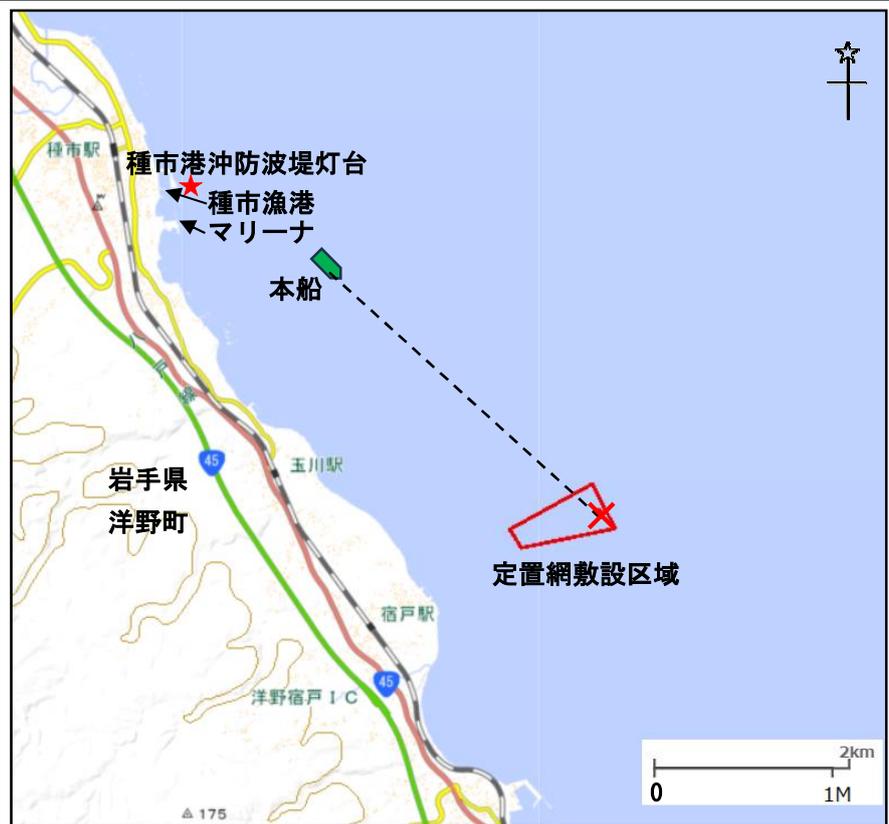
図1 事故発生経過概略図

事故種類	乗揚（定置網）
発生日時	令和6年3月31日 06時30分ごろ
発生場所	岩手県洋野町種市漁港南東方沖 種市港沖防波堤灯台から真方位127° 3.0海里（M）付近 （概位 北緯40° 22.6′ 東経141° 46.5′）
事故の概要	プレジャーボート ^{チャレンジャー} CHALLENGERは、航行中、定置網に乗り揚げた。
事故調査の経過	令和6年4月11日、主管調査官（仙台事務所）を指名 原因関係者から意見聴取手続実施済
事実情報	
船種船名、総トン数	プレジャーボート CHALLENGER、3.2トン
船舶番号、船舶所有者等	212-17255岩手、三井住友ファイナンス&リース株式会社
乗組員等に関する情報	船長、一級小型
負傷者	なし
損傷	本船 プロペラ翼に曲損、船底に擦過傷 定置網 なし
気象・海象	気象：天気 雨、風向 南南西、風力 2、視界 不良 海象：うねり 波向南東、波高約1.0m 洋野町には、3月31日05時06分に雷注意報が発表され、本事故時も継続中であった。
事故の経過	本船は、船長が1人で乗り組み、同乗者5人を乗せ、洋野町 ^{しゅくのへ} 宿戸漁港沖で釣りをを行う目的で、洋野町内のマリーナを出航した。 船長は、本事故当時、レーダー及びGPSプロッターを作動させていたものの、ほぼ目視のみで見張りを行いながら本船を航行させていた。 船長は、本船を約5ノットの対地速力で手動操舵により南東進させていたところ、突然プロペラに衝撃を感じた。 船長は、すぐに主機のクラッチを中立にして本船の周囲を確認したところ、定置網の敷設場所を示すブイが並んでいるのを認めるとともに、定置網に乗り揚げたことに気付いた。 （図1 参照）

本船は、種市漁港南東方沖を南東進中、船長が、航行予定海域の定置網の敷設状況を海洋状況表示システムなどで事前に把握せず、定置網が敷設されていることを知らないまま、目視のみで見張りを行って

<p>いたことから、定置網の存在に気付かず、定置網に乗り揚げたものと考えられる。</p> <p>船長は、降雨により定置網の敷設場所を示すブイを確認しづらい状況下、ふだんから目視で定置網の敷設場所を示すブイを確認しながら航行していたことから、定置網の存在に気付かなかったものと考えられる。</p>
原因	<p>本事故は、降雨により定置網の敷設場所を示すブイを確認しづらい状況下、本船が、種市漁港南東方沖を南東進中、船長が、航行予定海域の定置網の敷設状況を海洋状況表示システムなどで事前に把握せず、目視のみで見張りを行っていたため、定置網の存在に気付かず、定置網に乗り揚げたものと考えられる。</p>
再発防止策	<p>今後の同種事故等の再発防止に役立つ事項として、次のことが考えられる。</p> <ul style="list-style-type: none"> ・ 船長は、定置網が設置されている海域を航行する際、航行予定海域の定置網の敷設情報を海洋状況表示システム、漁具定置箇所一覧図などにより、事前に把握しておくとともに、降雨などの状況下では、目視だけに頼らず、定置網の敷設状況が入力されたGPSプロッターなどの航海計器を活用すること。
