# 船舶事故調査報告書

令和7年7月23日

運輸安全委員会（海事専門部会）議決

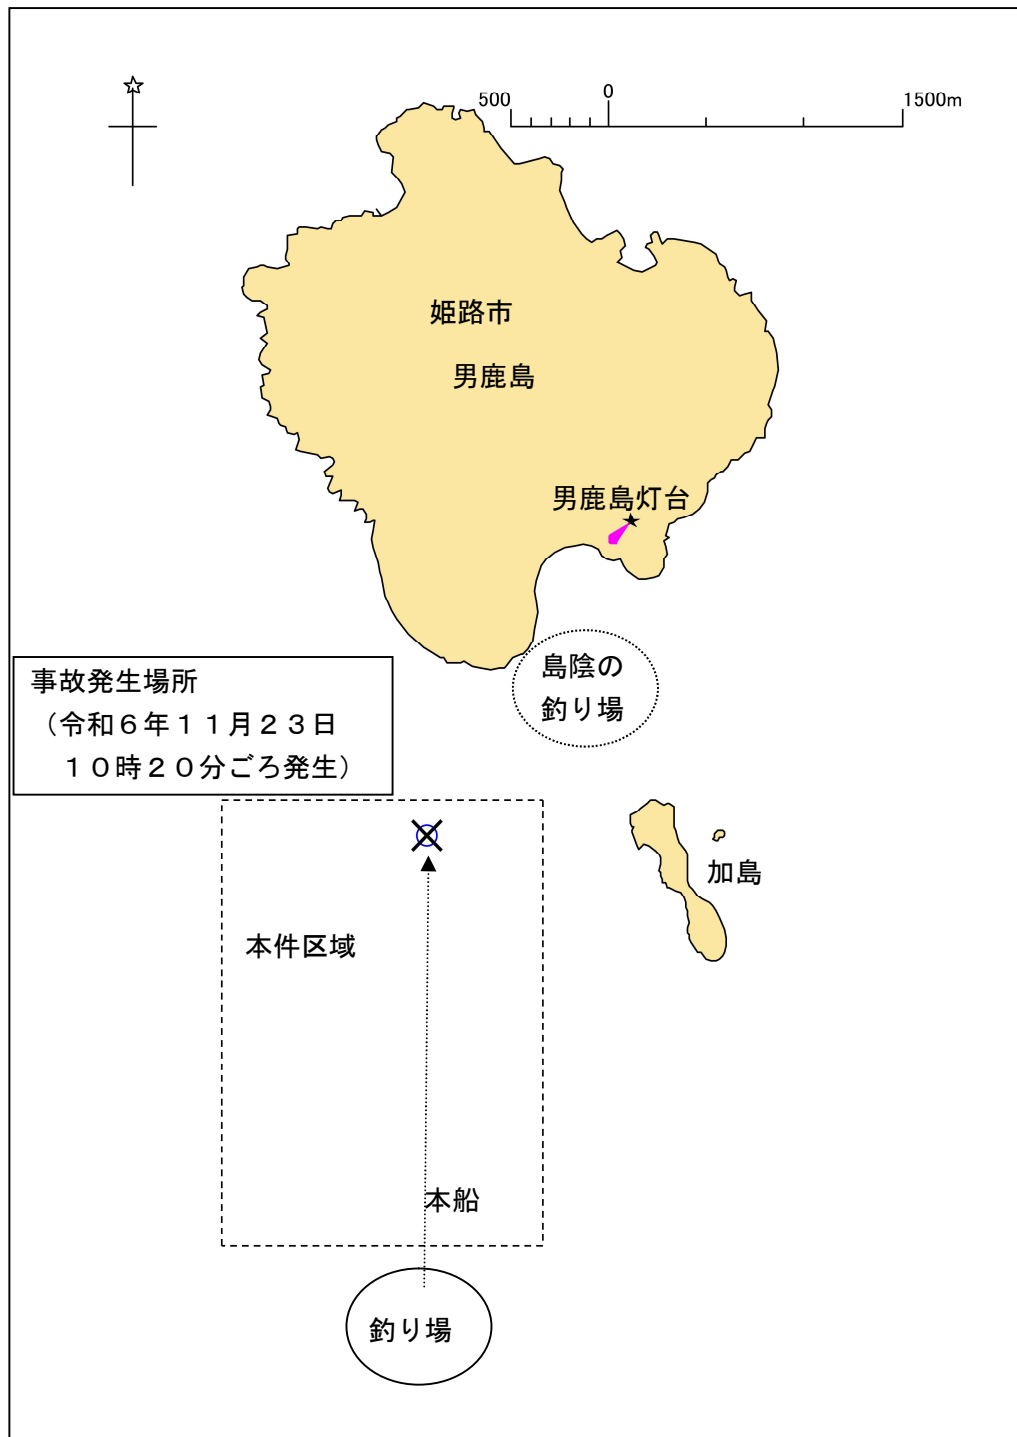
付図1 事故発生経過概略図

事故種類	乗揚
発生日時	令和6年11月23日 10時20分ごろ
発生場所	兵庫県姫路市男鹿島南方沖 男鹿島灯台から真方位210° 2,000m付近 (概位 北緯34°38.6′ 東経134°34.3′)
事故の概要	プレジャーボート <sup>かのう</sup> 嘉納丸は、北進中、のり養殖施設に乗り揚げた。
事故調査の経過	令和6年12月17日、主管調査官（神戸事務所）を指名 原因関係者から意見聴取手続実施済
事実情報	
船種船名、総トン数	プレジャーボート 嘉納丸、5トン未満（長さ7.05m）
船舶番号、船舶所有者等	291-38887兵庫、個人所有
乗組員等に関する情報	船長、二級小型・特殊・特定
負傷者	なし
損傷	本船 プロペラシャフト、プロペラ翼に曲損等 のり養殖施設 のり枠固定用のアンカーロープに切損
気象・海象	気象：天気 曇り、風向 北西、風力 4、視界 良好 海象：波高 約1.0m、潮汐 上げ潮の末期
事故の経過	<p>本船は、船長が1人で乗り組み、男鹿島南方沖で漂泊して釣りを行っていた。</p> <p>船長は、北西の風が強くなってきたので、風の影響の少ない島陰の釣り場に移動することとし、移動時間を短縮しようと考え、男鹿島南方沖ののり養殖区域（以下「本件区域」という。）内に敷設されたのり網とのり網との間の水路（以下「本件水路」という。）を北上することとした。</p> <p>船長は、本件水路の中央部を航行すれば本件区域内を安全に通過できると思い、本件区域に設置されたブイや灯浮標を見ながら約24km/hの対地速力で手動操舵により本船を航行させた。</p> <p>本船は、北西の風を受けて右舷方に圧流されていたので、船長が時折左舵を取りながら北進中、突然速力が下がり停止した。</p> <p>船長は、プロペラに何かが絡まったと思い、主機を中立運転として確認したところ、本船のプロペラに右舷方ののり枠固定用アンカーロープ（以下単に「ロープ」という。）が絡まっているのを認めた。</p> <p>船長は、ロープの絡まりを解くことができず航行不能と判断し、所属するマリーナに連絡した後、118番通報して救助を要請した。</p> <p>本船は、来援した巡視艇により<sup>のり</sup>養殖施設から引き出され、マ</p>

<p>リーナにえい航された。</p> <p>海上保安部のホームページには、海苔網乗揚げ防止<sup>*1</sup>として、次のとおり記載されている。</p> <p>毎年9月から11月は海苔網の設置時期であり、例年、海苔網への進入に伴う事故が多発しています。</p> <p>養殖施設のブイとブイを結ぶように水中にロープが張られているため、航行の際は養殖施設を避けて航行してください。</p> <p>船長は、本件区域周辺での釣りの経験が豊富で、本船より大きなのり養殖業を行う船舶が本件水路を航行しているのを見たことがあったので、本件区域を迂回せずに本件水路を航行した。</p> <p>本船の喫水は、船首約0.3m、船尾約1.2mであった。</p> <p>(付図1 事故発生経過概略図 参照)</p>
分析	<p>本船は、船長が移動時間を短縮しようと考え、本件水路を航行したことから、北西の風を受けて右舷方に圧流されながら北進中、のり養殖施設に乗り揚げたものと考えられる。</p> <p>船長は、本船より大きな船舶が本件水路を航行しているのを何度か見たことがあったことから、本件区域内の本件水路の中央部を航行すれば安全に通過できると思ったものと考えられる。</p> <p>船長は、本件区域に設置されたブイや灯浮標を見ながら時折左舵を取っていたが、右舷方への圧流に対する操船が適切でなかったことから、本船が右舷方ののり養殖施設に接近したものと考えられる。</p>
原因	<p>本事故は、本船が、北西風の中、本件水路を航行したため、風によって圧流され、のり養殖施設に乗り揚げたものと考えられる。</p> <p>本船が本件水路を航行したことについては、船長が、移動時間を短縮するには本件区域内の本件水路の中央を航行すれば安全に通過できると思ったことによるものと考えられる。</p>
再発防止策	<p>今後の同種事故等の再発防止に役立つ事項として、次のことが考えられる。</p> <ul style="list-style-type: none"> <li>・ 小型船舶の船長は、のり養殖区域の近くにおいては、気象海象を考慮しつつ、のり養殖区域から安全な距離をとること。</li> </ul>
