## 船舶事故調査報告書

令和7年7月23日

運輸安全委員会（海事専門部会）議決

事故種類	衝突
発生日時	令和6年9月14日 13時44分ごろ
発生場所	島根県浜田市三隅港 島根県三隅港北防波堤灯台から真方位 $018^{\circ} 1,630\text{m}$ 付近 (概位 北緯 $34^{\circ} 48.5'$ 東経 $131^{\circ} 56.1'$ )
事故の概要	石炭専用船 <i>SINCERE PISCES</i> は、入航作業中、また、引船いわみは、 <i>SINCERE PISCES</i> の入航支援中、両船が衝突した。
事故調査の経過	令和6年10月18日、主管調査官（広島事務所）を指名 原因関係者から意見聴取手続実施済
事実情報	<p>船種船名、総トン数 船舶番号、船舶所有者等</p> <p>A 石炭専用船 <i>SINCERE PISCES</i> (パナマ共和国籍)、73,427トン 9233569 (IMO番号)、MARLINK, S. A.</p> <p>B 引船 いわみ、196トン 136131、三洋海事株式会社・山陰臨海サービス株式会社 (B<sub>1</sub>社)</p>
乗組員等に関する情報	<p>A 船長A (フィリピン共和国籍)、締約国資格受有者承認証 船長 (パナマ共和国発給)</p> <p>水先類似行為者A、一級 (航海)</p> <p>B 船長B、五級 (航海)</p> <p>航海士B、三級 (航海)</p>
負傷者	なし
損傷	<p>A 左舷船首部外板にペイント剥離</p> <p>B マストに曲損等</p>
気象・海象	<p>気象：天気 曇り、風向 北、風速 約7m/s、視界 良好</p> <p>海象：海上 平穏、潮汐 下げ潮の中央期</p>
事故の経過	<p>A船（船尾船橋型のセルフアンローダー付外航石炭専用船（S U船）<sup>*1</sup>）は、船長Aほか24人が乗り組み、石炭約51,100tを積載し、三隅港に向かっていた。</p> <p>三隅港における曳船業務を行う民間会社（以下「B<sub>2</sub>社」という。）は、平成27年11月に水先法に定める水先区以外の水域において、操船の補助を行う水先人又は水先人の免許を有しない者である水先類似行為者Aと雇用契約を結び、運輸局に対し、三隅港における水先類似行為者として届出を行っていた。</p> <p>A船は、令和6年9月14日13時10分ごろ三隅港外で水先類似行為者Aを乗船させた後、船長Aが、操船指揮をとり、水先類似行為者</p>

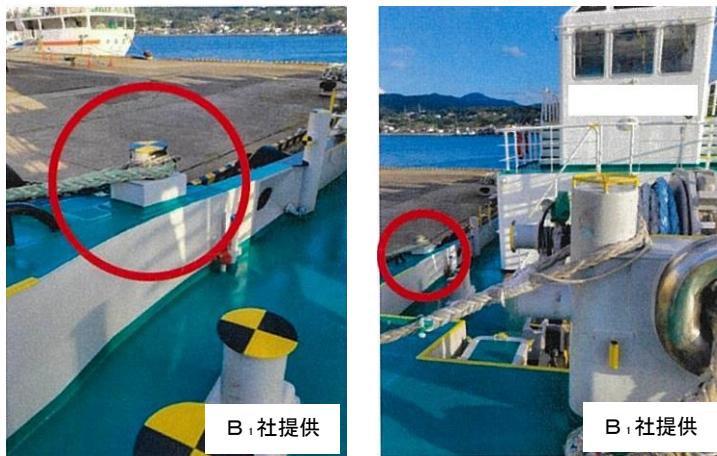
B船の前部甲板右舷側のブルワーク上には、係船用ビット（以下「本件ビット」という。）が設置されていた。（写真1参照）

写真1 B船の前部甲板右舷側に設置された本件ビット

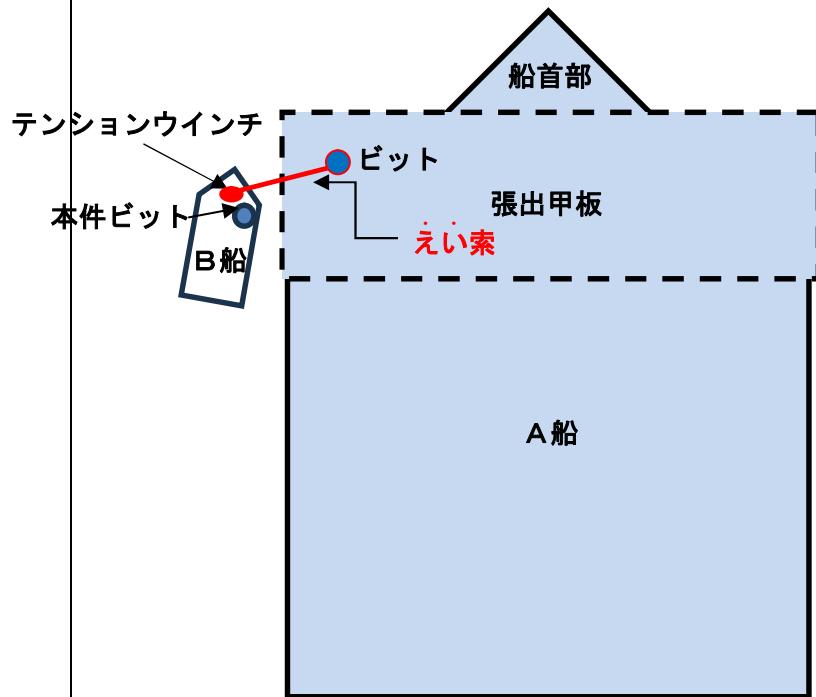
B船は、約6～7knの速力で、手動操舵により航行中、13時40分ごろ鹿島西方沖に至った頃、水先類似行為者Aから「タグラインを取れ」との指示で、いつものようにA船の左舷船首部に近づき、船首部のテンションワインチから伸ばしたえい索をA船の張出甲板前部のビットに取らせた。（図1参照）

図1 B船がA船の左舷船首部からえい索を取った状況（概略）

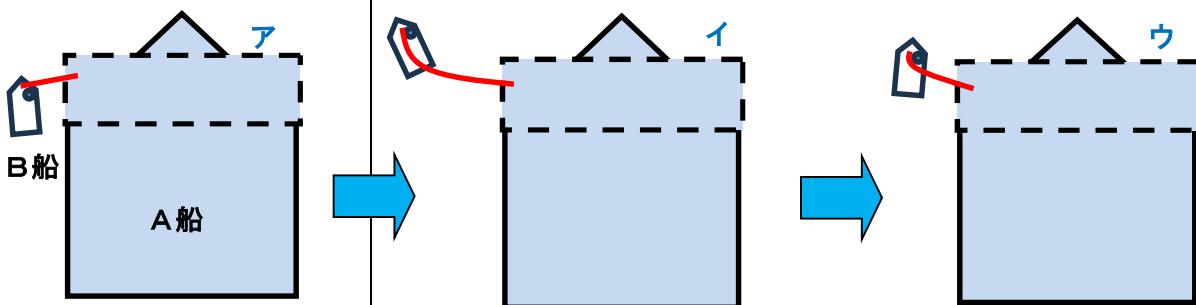
航海士Bは、A船から離そうとしてB船を左転させながら増速したところ、B船が、意図した以上にA船の張出甲板より前に出てしまい、えい索がB船の船尾方向に繰り出されて船尾側から本件ビットに引っ掛かりそうになった。航海士Bは、船長Bから「下がれ」と指示され、減速しながら右舵を取った。（図2イ、ウ参照）

図2 B船の操船状況（概略）

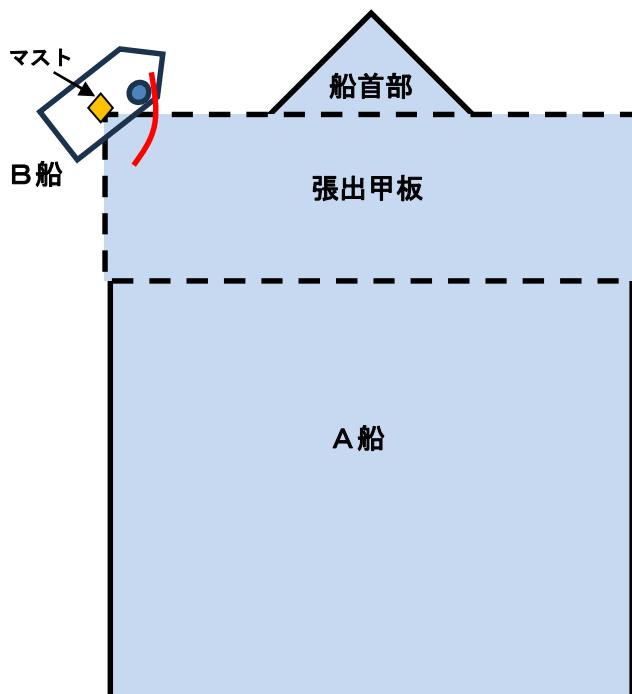
B船は、A船が緩やかに右転を開始した頃、航海士BがA船に追随して舵を右に取ったところ、B船が右転してA船の左舷船首部の張出甲板付近に接近し、ほぼ垂直に垂れたえい索がB船の操舵室横の壁に接触するとともに、13時44分ごろ、B船のマストとA船の左舷船首部の張出甲板とが衝突した。(図3、写真3、写真4参照)

図3 A船の左舷船首部の張出甲板とB船のマストとが衝突した状況（概略）

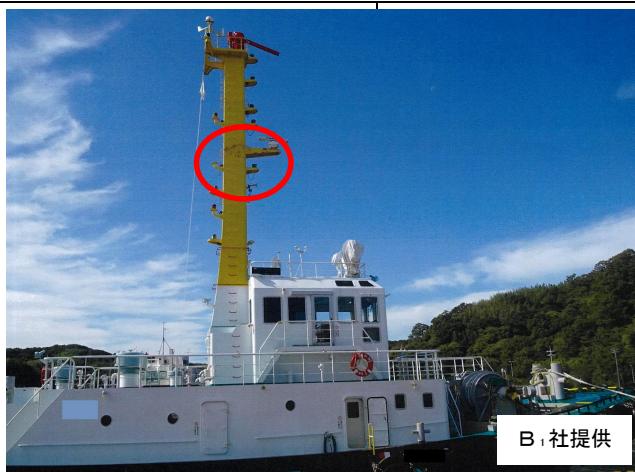
写真3 B船の衝突箇所

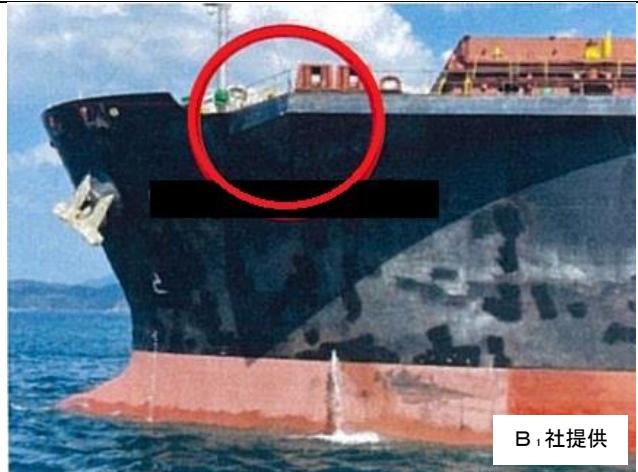
写真4 A船の衝突箇所

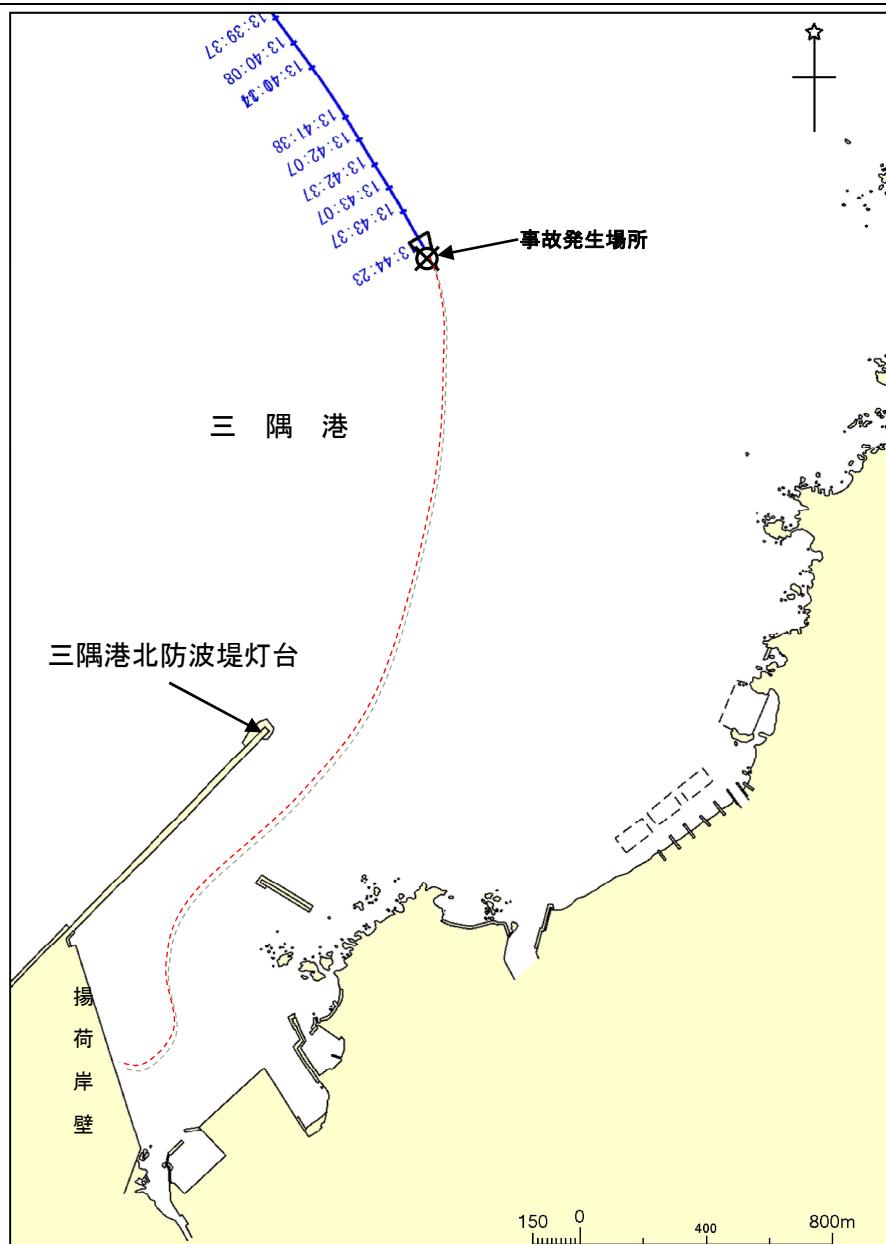
A船は、14時50分ごろ民間企業専用の揚荷岸壁に着岸した。  
(図4参照)

図4 事故発生経過概略図
