船舶事故調査報告書

令和7年7月23日

運輸安全委員会（海事専門部会）議決

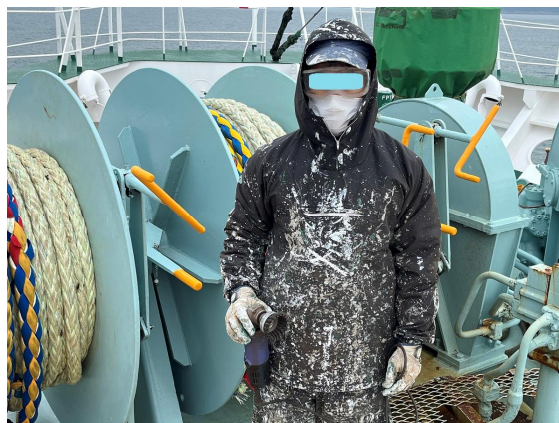
航海士Aが保護ゴーグルの付け外しを行った際、保護ゴーグルの縁^{ふち}には、錆打ち作業で生じた錆粉が堆積していた。

航海士Aは、本事故発生時の錆打ち作業においても、ふだんと同様の保護具を装着していた。(写真2参照)

写真2 錆打ち時の保護具の装着状況(再現)

航海士Aが装着していた保護ゴーグルを含む各保護具に破損等は無かった。
