船舶事故調査報告書

令和7年7月23日

運輸安全委員会（海事専門部会）議決

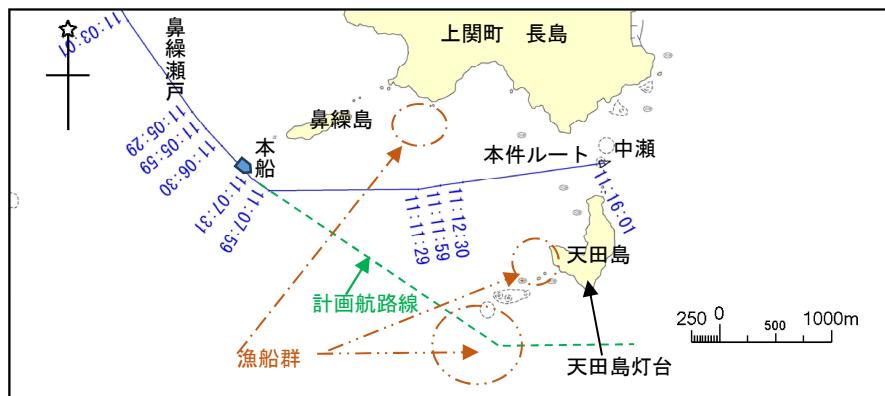
図 1 航行経路図

航海士は、上関町鼻繩島南西方に達した頃、手動操舵に切り替えて本船を左転させ、本件ルートを目視に頼って同じ速力で東進させていたところ、本船は、本件岩に乗り揚げた。(図1参照)

に認めた漁船群を避航しようとした際、本件ルートの中央部付近を航行すれば通航できると思い、水路調査を適切に行わなかったことから、本件岩の正確な位置を十分に把握しないまま本件ルートを東進し、本件岩に乗り揚げたものと考えられる。

<p>画航路線上に認めた漁船群を避航しようとした際、本件ルートを操船した経験から本件ルートの中央部付近を航行すれば通過できると思い、本件ルートの水路調査を適切に行わなかったため、本件岩に乗り揚げたものと考えられる。</p>
再発防止策	<p>A社安全統括管理者は、本事故後、次のとおり再発防止策を探ることとした。</p> <ol style="list-style-type: none"> (1) 船長は、あらかじめ紙海図及びECDIS等に起終港間の計画航路線を入力しておくこと。 (2) 船橋当直者は、船長の指示した航路を大きく変更せざるを得ない場合は、船長に報告して指示に従うこと。 <p>今後の同種事故等の再発防止に役立つ事項として、次のことが考えられる。</p> <ul style="list-style-type: none"> ・船橋当直者は、常に安全運航を心掛け、安易に計画航路を変更せず、やむを得ず計画航路を変更する必要が生じた場合は、事前に水路調査を行った上で、船長に報告して指示を仰ぐこと。 ・船橋当直者は、浅所等が存在する海域を航行する場合、浅所等の位置を正確に把握し、航海計器を使用して船位の確認を行うこと。 ・船長は、あらかじめ紙海図等を示して船橋当直者と計画航路を確認した上で、船橋当直を引き継ぐこと。また、船橋当直者に対して、やむを得ず計画航路を変更する必要が生じた場合等は事前に報告するよう指示すること。
