# 船舶事故調査報告書

令和7年7月23日

運輸安全委員会（海事専門部会）議決

| 事故種類 | 衝突 |

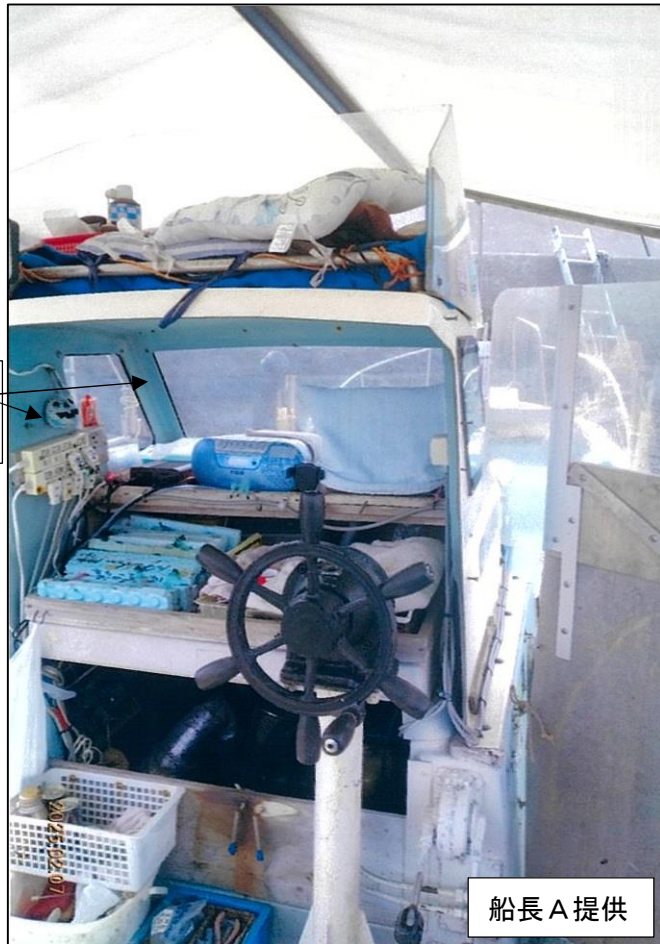
写真1 A船の操縦区画

死角となったかもしれない窓枠及び囲壁

| | <p>船長Aは、A船を反転させてB船に寄せ、船長Bと共にB船の乗船者にけががないこと並びにA船及びB船の損傷状況を確認した。</p> <p>船長Aは、船長Bが118番通報を行うところを聞いていた。</p> <p>A船は、自力で航行して出航地である広島県竹原市竹原港<sup>たけはら</sup>に向かった。</p> <p>B船は、船長Bが1人で乗り組み、同乗者2人を乗せ、大下島南方沖の釣り場で、漂泊して釣りを行っていたところ、A船と衝突した。</p> <p>船長Aは、本事故発生海域で幾度も釣りを行った経験があり、ふだんは多数の釣り船がいる場所なので、発進前に周囲の安全を十分に確認したつもりであった。</p> <p>船長Aは、釣りを始めた頃には、A船の周囲に約12～13隻の釣り船がいたが、約3時間釣りを行っているうちに他船がしだいにいなくなり、発進時にはA船以外の船舶はいないと思っていた。</p> <p>A船の操舵区画には、前面の窓枠及び左舷方の囲壁によって死角が生じていた。</p> <p>A船及びB船の乗船者は、全員が救命胴衣を着用していた。</p> |
| 分析 | <p>A船は、北西進中、船長Aが、前路に航行の支障となる他船はいないと思い、顔を下方に向けていて、船首方の見張りを適切に行っていなかったことから、B船に気付くのが遅れ、B船と衝突したものと考えられる。</p> <p>船長Aは、釣りを行っているうちに周囲にいた他船がしだいにいなくなり、発進時にはA船以外の船舶はいないと思い、A船を発進させる際に周囲の安全を適切に確認しなかったことから、B船を見落とし、前路に航行の支障となる船舶はいないと思ったものと考えられる。</p> <p>船長Aは、発進する際、周囲を見回したが、操舵区画前面の窓枠及び左舷方の囲壁が死角となり、B船を見落としした可能性があると考えられる。</p> <p>B船は、漂泊中、A船と衝突したものと考えられる。</p> <p>船長Bは、周囲の見張りを適切に行っていなかった可能性があると考えられるが、船長Bから必要な情報が得られなかったことから、明らかにすることができなかった。</p> |

| 再発防止策 | <p>今後の同種事故等の再発防止に役立つ事項として、次のことが考えられる。</p> <ul style="list-style-type: none"> <li>・ 小型船舶の船長は、常時、適切な見張りを行うこと。</li> </ul> |

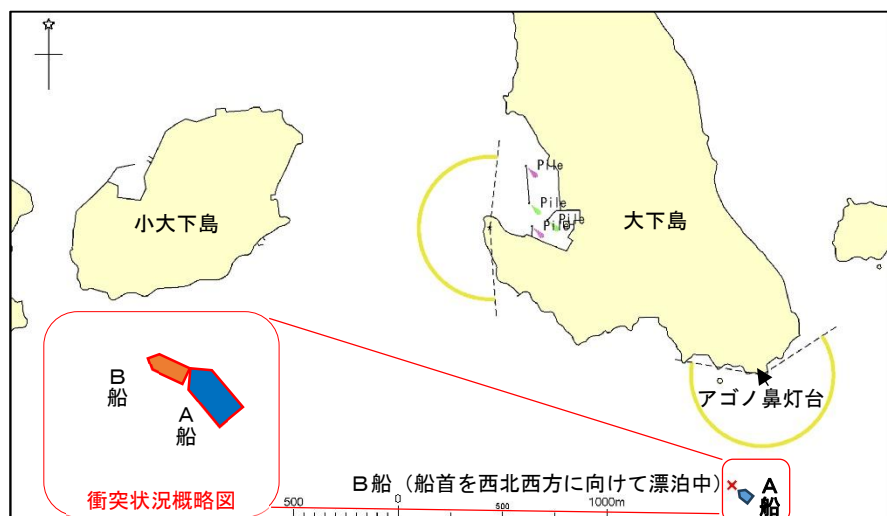
図1 事故発生経過概略図

船長Aは、釣り道具の整理作業を終え、顔を上げて船首方を見たところ、A船の船首方至近にB船を認め、急いで主機を全速力後進としたものの、A船の左舷船首部とB船の船尾部とが衝突した。(図1参照)

| 原因 | <p>本事故は、A船が北西進中、船長Aが、前路で漂泊中のB船を見落としのまま航行を開始した後、船首方の見張りを適切に行っていなかったため、B船と衝突したものと考えられる。また、B船は、漂泊中、A船と衝突したものと考えられる。</p> |
