船舶事故調査報告書

令和7年7月23日
運輸安全委員会（海事専門部会）議決

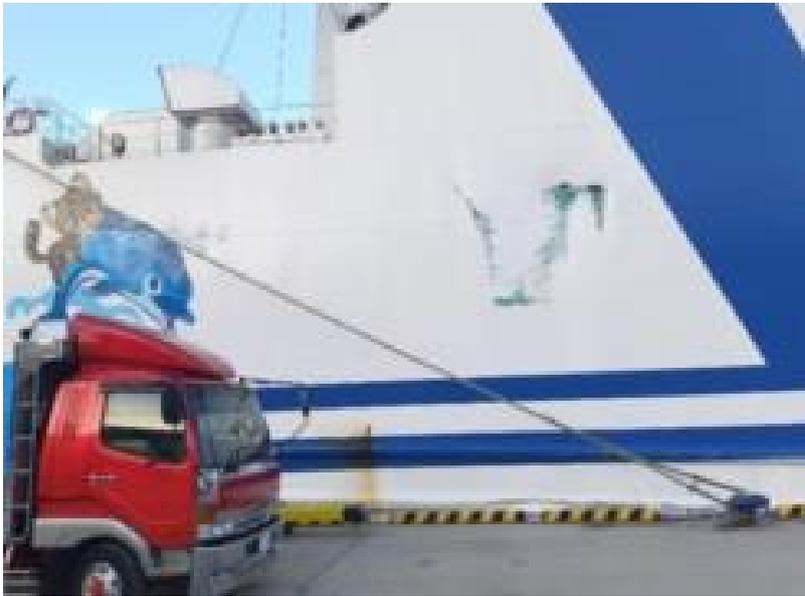
事故種類	衝突
発生日時	令和6年5月17日 04時38分ごろ
発生場所	長崎県対馬市 ^{いづはら} 厳原港 耶良崎灯台から真方位270° 240m付近 (概位 北緯34° 11.7′ 東経129° 17.7′)
事故の概要	貨物フェリーフェリーなぎさは、着岸操船中、係留中の貨物フェリーフェリーたいしゅうに衝突した。
事故調査の経過	令和6年7月3日、主管調査官（門司事務所）を指名 原因関係者から意見聴取手続実施済
事実情報 船種船名、総トン数 船舶番号、船舶所有者等	A 貨物フェリー フェリーなぎさ、2,558トン 141843、株式会社三浦造船、壱岐・対馬フェリー株式会社（船舶借入人、A社） B 貨物フェリー フェリーたいしゅう、1,083トン 141539、対州海運株式会社
乗組員等に関する情報	A 船長A、三級（航海） B 船長B、四級（航海）
負傷者	なし
損傷	A 右舷後部外板に亀裂を伴う擦過傷（写真1参照）

写真1 A船の損傷状況（A社提供）

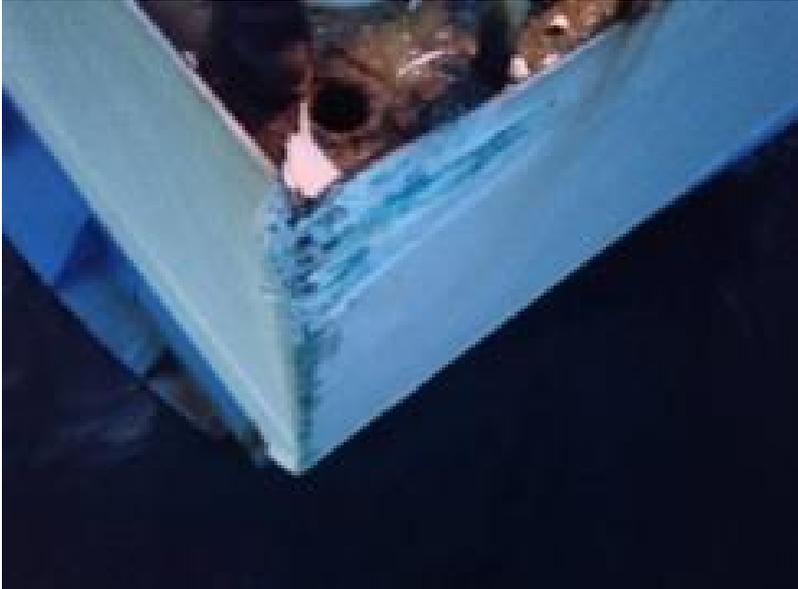
<p>B 右舷船尾部外板に擦過傷（写真2参照）</p>

<p>写真2 B船の損傷状況（A社提供）</p>
<p>気象・海象</p>	<p>気象：天気 晴れ、風向 西、風力 4、視界 良好 海象：海上（港内） 平穏、潮汐 ほぼ高潮時</p> <p>下対馬地方には、令和6年5月15日10時53分に強風注意報が発表され、また、同日15時41分に波浪注意報が発表され、本事故当時、いずれも継続中であった。</p>
<p>事故の経過</p>	<p>A船は、船長Aほか8人が乗り組み、乗客5人を乗せ、車両25台等を積載し、厳原港に向けて福岡県福岡市博多港を出港した。</p> <p>A船の厳原港における入港は、厳原港厳原4号岸壁（以下、岸壁の名称については「厳原港厳原」を省略する。）に、船首を南東に向けて左舷着け係留しているB船の南西方を通過し、4号岸壁の北西側に隣接した3号岸壁に船首を北西に向けて右舷着け係留するものであった。</p> <p>船長Aは、B船の南西方を通過する際の船間距離について、風によりB船側に圧流される可能性がない場合は約50m、圧流される可能性がある場合は約100mと判断していた。</p> <p>船長Aは、本事故当日、強風がしだいに弱まるという気象情報を入力しており、入港1時間前にA社対馬支店から、厳原港内では西の風約6m/sとの報告を受けていた。</p> <p>船長Aは、ふだん、西の風約15m/sが連吹している状態の場合、船間距離を約100mとしていたが、厳原港入港前に風向風速計で確認したところ、西の風約10m/sであったので、B船側に圧流される可能性がないと判断し、船間距離を約50mとすることとした。</p> <p>船長Aは、厳原港港口を通過して減速を開始し、内防波堤を通過後、機関を中立として惰力により本船を3号岸壁に向けて北西進させ</p>

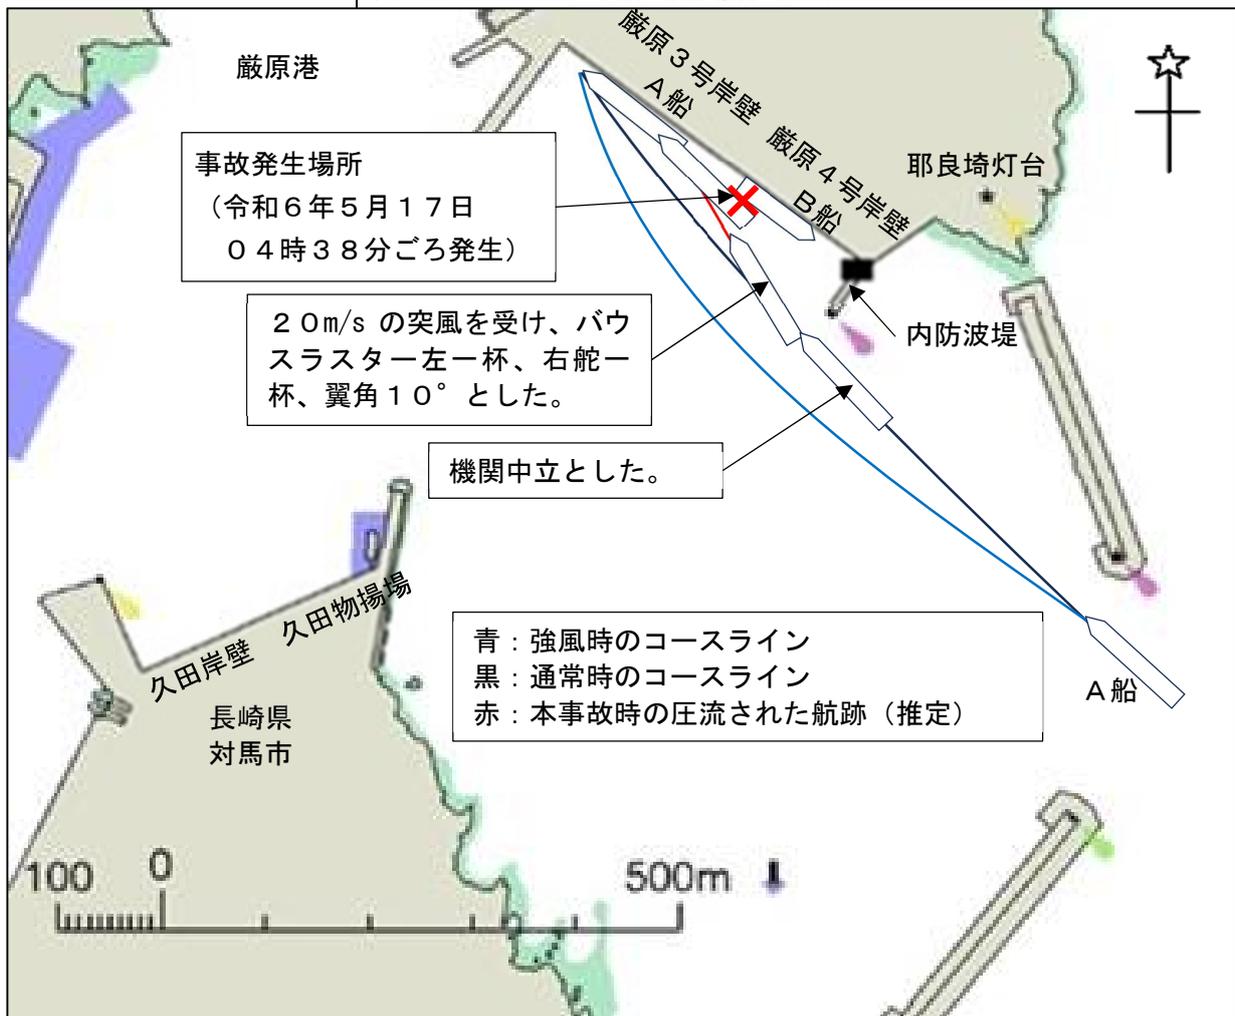
図1 事故発生状況図

ていたところ、突然、西方から瞬間風速*1約20m/sの風を受け、A船が東方へ圧流された。

A船は、船長Aが、B船側に圧流されないようバウスラスタを左一杯、右舵一杯、可変ピッチプロペラの翼角10°（微速相当）として操船したものの、A船の右舷後部がB船の右舷船尾部に衝突した。

<p>分析</p>	<p>A船は、厳原港において、強風注意報が発表されている状況下、着岸操船中、船長Aが、事前に入手した気象情報からB船側に圧流されるほどの風が吹く可能性がないと判断し、通常の入港時と同様に、B船と約50mの船間距離で通過しようとしたことから、西方からの突風を受けて東方に圧流され、右舷後部がB船の右舷船尾部に衝突したものと考えられる。</p> <p>船長は、次のことから、B船側に圧流されるほどの風が吹く可能性がないと判断したものと考えられる。</p> <p>(1) 本事故当日、強風がしだいに弱まるという気象情報を入手していたこと。</p> <p>(2) 入港1時間前にA社対馬支店から、厳原港内では西の風約6m/sとの報告を受けていたこと。</p> <p>(3) 厳原港入港前に風向風速計で西の風約10m/sであることを確認したこと。</p> <p>B船は、係留中、A船が衝突したものと考えられる。</p>
<p>原因</p>	<p>本事故は、厳原港において、強風注意報が発表されている状況下、A船が着岸操船中、船長Aが、事前に入手した気象情報からB船側に圧流されるほどの風が吹く可能性がないと判断し、B船と安全な船間距離を確保しなかったため、西からの突風を受けて東方に圧流され、A船が係留中のB船に衝突したものと考えられる。</p>
<p>再発防止策</p>	<p>A社は、本事故発生後、次の再発防止対策を講じた。</p> <ul style="list-style-type: none"> ・船長は、港湾内では、海上と異なる風向き、風速、うねりがあるということを再認識し、全船員において意識の徹底を図る。特に、風向及び風速及びについては、沿岸荷役作業員とのコミュニケーションを図り、正確な情報を把握すること。 ・船長は、不測の突風が発生することを想定し、風で船体が押し寄せられても、安全な距離を常に確保して着岸作業を行うことを徹底すること。 ・船長は、風向き、風速、うねり、波高を総合的に判断し、着岸困難と判断した場合、無理をせず、しばらく入港待機するか、運航管理責任者へ打診すること。 <p>今後の同種事故等の再発防止に役立つ事項として、次のことが考えられる。</p> <ul style="list-style-type: none"> ・船長は、強風注意報が発表されている状況下、着岸操船を行う場合、強風に圧流される可能性を考慮して他船及び岸壁から安全な距離をとること。
