船舶事故調査報告書

令和7年7月23日  
運輸安全委員会（海事専門部会）議決

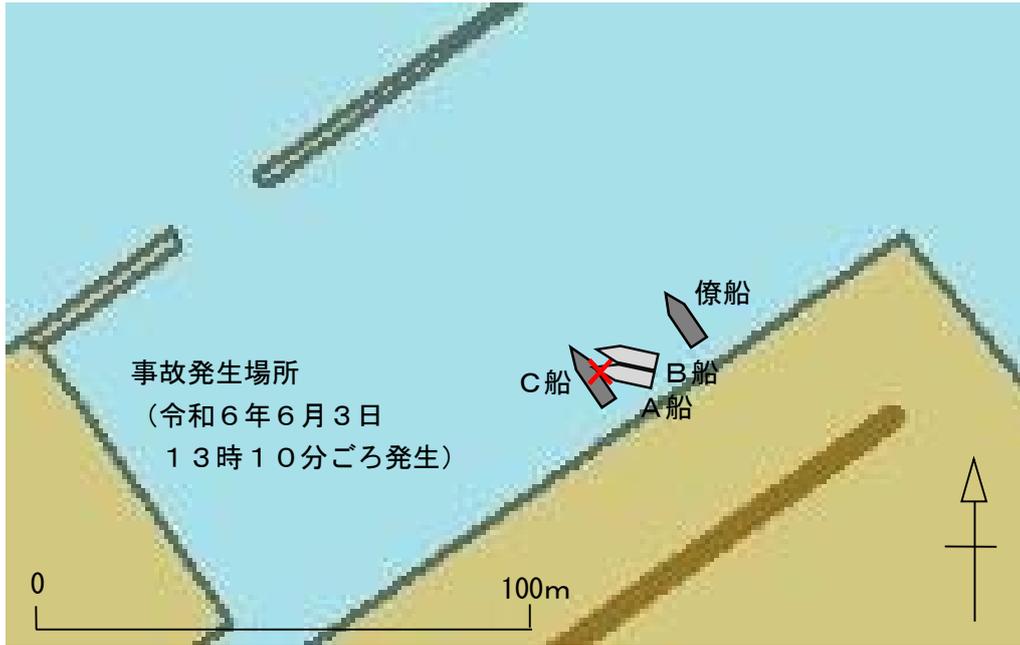
付図1 事故発生経過概略図

<p>され始めた。</p> <p>船長Aと船長Bは、船尾甲板で甲板員の作業を見ていたところ、A船とB船の船首が左に向いていくのに気づき、圧流を止めようと、船長AがA船の主機を前進に、船長BがB船の主機を後進にしたが、A船とB船の船首が左に向いていくのを止められないまま、A船の船首がC船の右舷中央部に衝突した。</p> <p>A船の所有者は、本事故の発生を認め、海上保安部に通報した。</p> <p>船長A及び船長Bは、風の強い日に出漁することがなかったので、強い風を受けて船が圧流されることを考慮しておらず、持ち運び可能な防舷物を搭載して、防舷物で船体が直接衝突することを防げるように備えていなかった。</p> <p>C船は、小湊漁港で、船首を北西方に向けて無人で船尾着け係留中、A船が衝突した。</p>
<p><b>分析</b></p>	<p>A船は、右舷にB船の左舷を連結した状態で、係留作業のため漂泊中、船長A及び船長Bが、防舷物を使用できる態勢を採っていなかったことから、突然強い風を受けて、A船とB船の船首が左方に圧流された際、A船船首に防舷物を配置することができず、A船の左舷側で係留中のC船にA船の船首が衝突したものと考えられる。</p> <p>船長A及び船長Bは、係留作業中、風により船が圧流されることを考慮していなかったことから、防舷物を使用できる態勢を採っていなかった可能性があると考えられる。</p>
<p><b>原因</b></p>	<p>本事故は、A船が、右舷にB船の左舷を連結した状態で、係留作業のため漂泊中、船長A及び船長Bが、船が圧流されることを考慮して防舷物を使用できる態勢を採っていなかったため、突然の強い風により、A船とB船の船首が左方に圧流された際、A船船首に防舷物を配置することができず、A船の左舷側で係留中のC船にA船の船首が衝突したものと考えられる。</p>
<p><b>再発防止策</b></p>	<p>今後の同種事故等の再発防止に役立つ事項として、次のことが考えられる。</p> <ul style="list-style-type: none"> <li>・ 船長は、係留のため他の船舶に接近する際、圧流される可能性を考慮して、持ち運び可能な防舷物を搭載しておき、他船と衝突する可能性がある場合には、防舷物を使用して、船体が直接衝突することを防ぐこと。</li> </ul>
