船舶事故調査報告書

令和7年7月23日  
運輸安全委員会（海事専門部会）議決

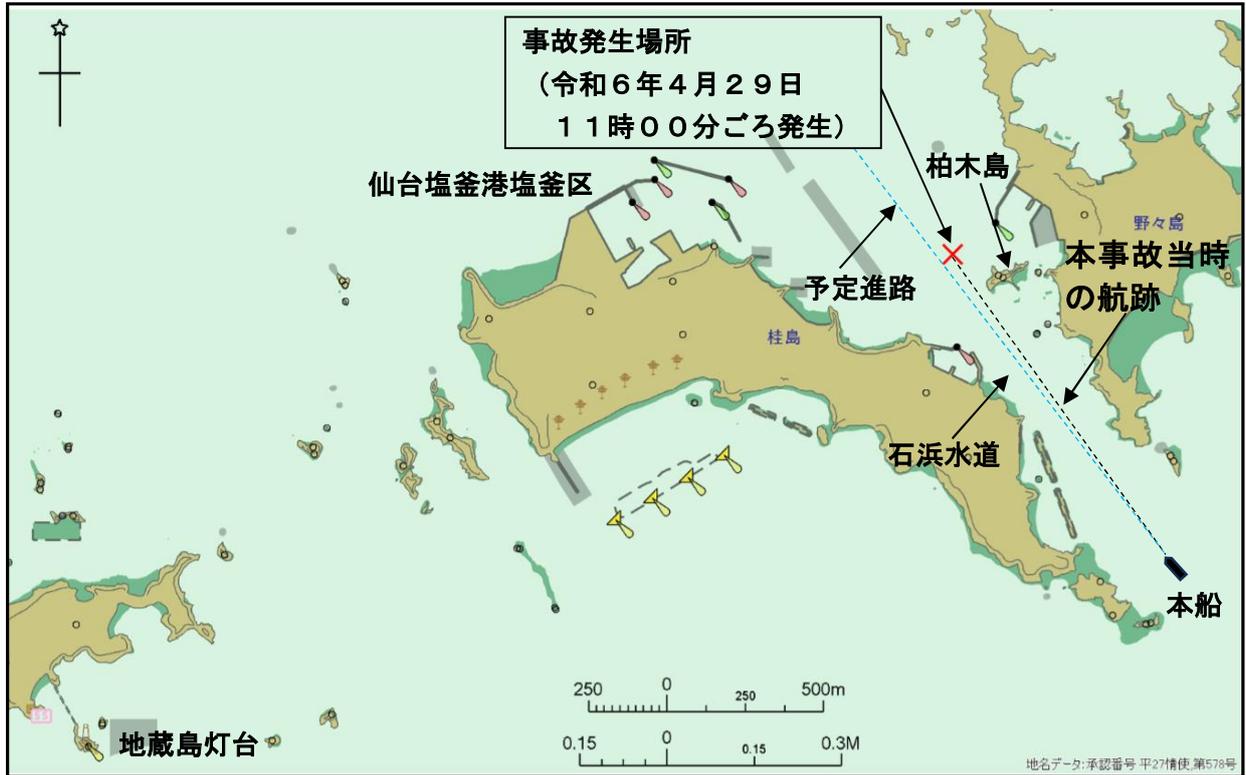
付図1 事故発生経過概略図

<p>進路となったことで、本件浅所に接近していたことに気付かなかった。</p> <p>本船は、水面から船底のセンターキール下端までの垂直距離が約1.2mであった。</p> <p>海図W64A（仙台塩釜港塩釜）によれば、本事故発生場所付近の水深は、約0.8～1.5mであった。</p> <p>（付図1 事故発生経過概略図 参照）</p>
<b>分析</b>	<p>本船は、石浜水道を機走により北西進中、船長が、船位の確認を行っていなかったことから、本件浅所に接近していることに気付かず、本件浅所に乗り揚げたものと考えられる。</p> <p>船長は、当初、目視による周囲の見張りを行っていたものの、セールダウン作業を開始した後、メインセールを収納することのみに意識を集中していたことから、本船が本件浅所に接近していることに気付かなかったものと考えられる。</p>
<b>原因</b>	<p>本事故は、本船が、石浜水道を機走により北西進中、船長が、メインセールを収納することのみに意識を集中し、船位の確認を行っていなかったため、本件浅所に接近していることに気付かず、本件浅所に乗り揚げたものと考えられる。</p>
<b>再発防止策</b>	<p>今後の同種事故等の再発防止に役立つ事項として、次のことが考えられる。</p> <ul style="list-style-type: none"> <li>・プレジャーヨットの船長は、単独で乗り組む際、機走中にセールダウン作業を行うと、セールダウン作業のみに意識を集中し、船位の確認や周囲の見張りがおろそかになることがあるので、他船、障害物等のない安全な海域において停船した状態でセールダウン作業を行うことが望ましい。</li> </ul>
