船舶事故調査報告書

令和7年7月23日
運輸安全委員会（海事専門部会）議決

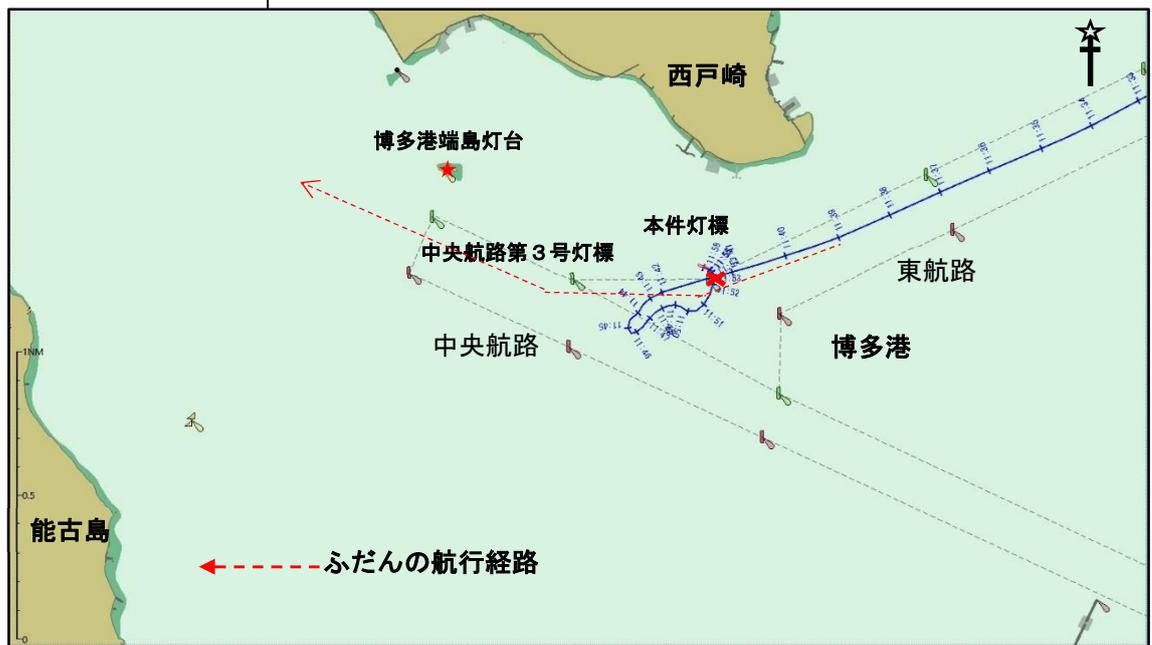
図1 航行経路図

事故種類	衝突（灯標）
発生日時	令和6年7月22日 11時41分ごろ
発生場所	福岡県福岡市博多港（博多港東航路第1号灯標） 博多港端島灯台から真方位112° 1.0海里付近 （概位 北緯33° 38.2′ 東経130° 21.3′）
事故の概要	貨物船第三十八芳成丸は、西南西進中、灯標に衝突した。
事故調査の経過	令和6年10月8日、主管調査官（門司事務所）を指名 原因関係者から意見聴取手続実施済
事実情報	
船種船名、総トン数	貨物船 第三十八芳成丸、488トン
船舶番号、船舶所有者等	132320、株式会社吉田マリーン
乗組員等に関する情報	船長、五級（航海）
負傷者	なし
損傷	本船 左舷側中央部の防舷材に擦過傷 灯標 防護枠等に曲損
気象・海象	気象：天気 晴れ、風向 南西、風力 1、視界 良好 海象：波高 約0.5m
事故の経過	<p>本船は、船長ほか3人が乗り組み、積荷役を終えて、ポートルラジオから博多港中央航路（以下、航路及び区については、「博多港」を省略する。）に大型船の入航予定がある旨の情報提供を受けた後、第2区アイランドシティ第8号岸壁を出航して、伊万里港に向かった。</p> <p>船長は、レーダー2台及びGPSプロッターを作動させて単独で船橋当直につき、手動操舵により約11ノットの対地速力で、本船を東航路に沿って西南西進させた。</p> <p>船長は、本船が福岡市西戸崎南東方沖に至った頃、中央航路に入航する大型船を同市能古島北東方沖に視認した。</p> <p>船長は、本船と大型船との間に危険な状況はなかったものの、同船に意識を向けて目視しながら、ふだんどおり中央航路に向けて変針しようと思っていたところ、衝撃を感じ、本船が東航路第1号灯標（以下「本件灯標」という。）に衝突したことに気付いた。</p> <p>船長は、ポートルラジオ経由で、海上保安庁に本事故の発生を通報した後、本船を航路外で錨泊させた。</p> <p>船長は、ふだんレーダー及びGPSプロッターを利用して自船及び本件灯標の位置を確認しながら中央航路に向けて変針していたが、本事故発生時は、大型船に意識を向けており、レーダー等で自船及び本件灯標の位置を確認していなかった。（図1参照）</p>

<p>分析</p>	<p>本船は、東航路を西南西進中、船長が、レーダー等により自船及び本件灯標の位置を確認していなかったことから、本件灯標に接近していることに気付かず、本件灯標に衝突したものと考えられる。</p> <p>船長は、中央航路に入航する大型船に意識を向けて目視していたことから、レーダー等により自船及び本件灯標の位置を確認していなかったものと考えられる。</p>
<p>原因</p>	<p>本事故は、本船が、東航路を西南西進中、船長が、中央航路に入航する大型船に意識を向けて目視しており、レーダー等により自船及び本件灯標の位置を確認していなかったため、本件灯標に接近していることに気付かず、本件灯標に衝突したものと考えられる。</p>
<p>再発防止策</p>	<p>今後の同種事故等の再発防止に役立つ事項として、次のことが考えられる。</p> <ul style="list-style-type: none"> ・ 船長は、航路を航行中、特定の船舶のみに意識を向けることなく、レーダー及びGPSプロッターを活用し、自船及び航路標識の位置を確認しながら航行すること。
