船舶事故調査報告書

令和7年7月23日

運輸安全委員会（海事専門部会）議決

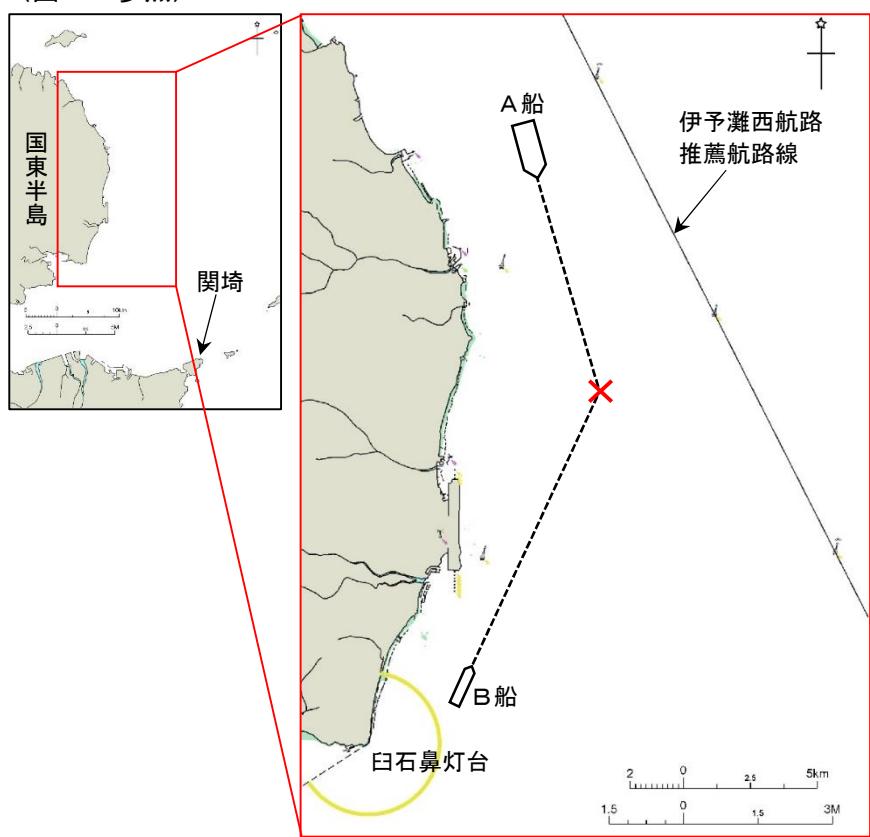
図1 事故発生経過概略図

船長Aは、その後も双眼鏡でB船の動静を確認していたところ、B船がA船の前路を右舷方から左舷方に横切ろうとして接近していることを認め、衝突の危険を感じた。

船長Aは、A船が海上衝突予防法（昭和52年法律第62号）上の避航船（以下単に「避航船」という。）であることは理解していたが、衝突を避けるために右舵を取るとB船に船首を向けて衝突する可能性があると思い、左舵一杯を取ったところ、A船の右舷中央部とB船の船首部とが衝突した。
