船舶事故調査報告書

令和7年7月23日

運輸安全委員会（海事専門部会）議決

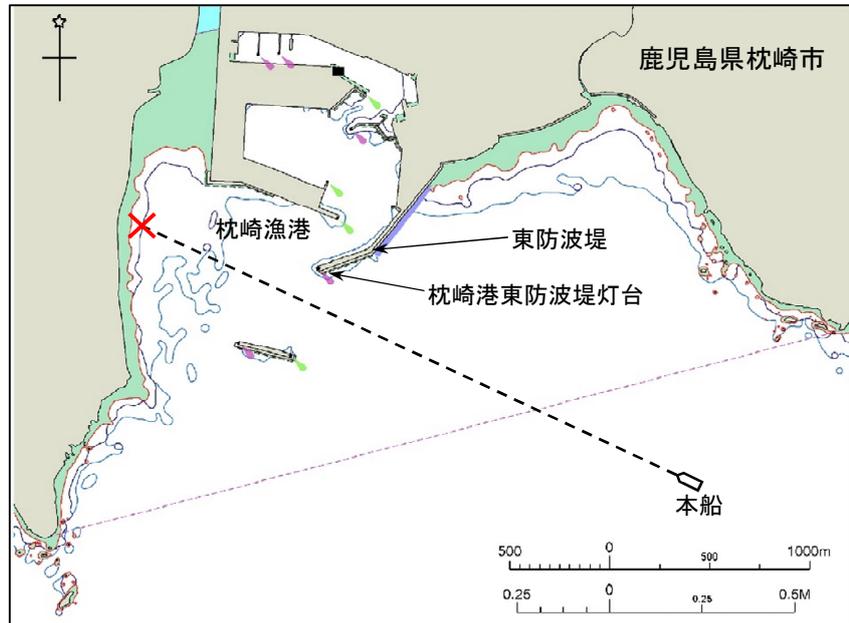
図1 事故発生経過概略図

本船は、その後、東防波堤南端付近を通過して枕崎漁港内の浅所に向かって西北西進を続け、同浅所に乗り揚げた。

本船は、自動操舵で西北西進中、単独で操船中の船長が、疲労が蓄積した状態で操縦席に腰を掛けていたところ、居眠りしたことから、右転予定場所を通過して枕崎漁港内の浅所に向かっていることに気付かず、同浅所に乗り揚げたものと推定される。
