# 船舶事故調査報告書

| 事故種類 | 乗揚 |
| 事故の概要 | 貨物船第三伊勢丸は、南南東進中、浅所に乗り揚げた。 |

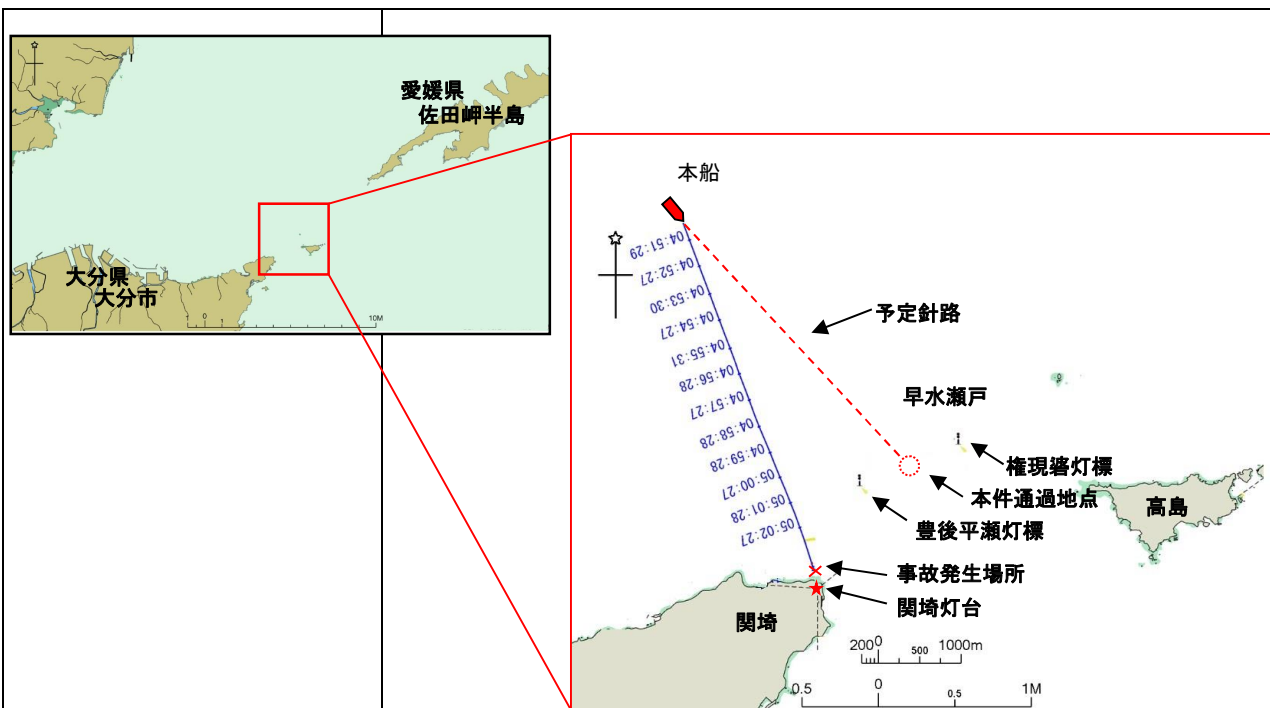
図 1 航行経路図

| 事故の経過 | <p>本船は、船長ほか4人が乗り組み、石灰石約1,460tを積載し、大分県津久見市津久見港に向け、船長が、単独の航海当直につき、レーダー2台及びGPSプロッターを作動させ、関埼北西方沖を約10knの対地速力で自動操舵により南南東進していた。</p> <p>船長は、関埼北北西方沖で<sup>（はやし）</sup>早吸瀬戸を通過するため、操舵装置を自動操舵から手動操舵に切り替えた。</p> <p>船長は、レーダー及び目視で周囲を確認して前路に航行の支障となる他船がなく、‘権現<sup>（ごんげん）</sup>燈標と豊後平瀬燈標との間の予定通過地点’（以下「本件通過地点」という。）まで約2海里（M）の距離があったので、一旦自動操舵に戻して本件通過地点まで約1Mとなったところで再び手動操舵に切り替えようと思い、自動操舵に切り替えたつもりで船橋左舷後部の海図台に移動した。</p> <p>船長は、海図台で船尾方に向いて航海日誌を記載していたところ、船体に衝撃を受けた。（図1参照）</p> |

本船は、関埼北北西方沖を南南東進中、船長が、本件通過地点まで約2Mの地点で前路に航行の支障となる他船がなく、本件通過地点から約1Mになった地点で手動操舵に切り替えようと判断し、自動操舵に切り替えたと思い込み、周囲の見張りを行わなかったことから、手動操舵のまま、西流の潮流に圧流されていることに気付かず、関埼北岸に乗り揚げたものと考えられる。

| <b>原因</b> | <p>本事故は、夜間、本船が、関埼北北西方沖を南南東進中、船長が、操舵装置を自動操舵に切り替えたと思い込み、船橋後部の海図台で作業を続け、周囲の見張りを行わなかったため、西流の潮流に圧流されていることに気付かず、関埼北岸に乗り揚げたものと考えられる。</p> |

| <b>再発防止策</b> | <p>今後の同種事故等の再発防止に役立つ事項として、次のことが考えられる。</p> <ul style="list-style-type: none"> <li>・ 船橋当直者は、潮流に圧流される状況で航行中、レーダー等を活用して船位の確認をしながら、周囲の見張りを適切に行うこと。</li> <li>・ 船橋当直者は、自動操舵装置の操舵モードを切り替える際、必ずスイッチを確認すること。</li> </ul> |
