船舶事故調査報告書

運輸安全委員会（海事専門部会）議決

事故種類	乗揚
発生日時	令和6年7月8日 20時30分ごろ
発生場所	沖縄県与那原町当添漁港北方沖 当添港北防波堤灯台から真方位332°600m付近 (概位 北緯26°11.8′ 東経127°46.4′)
事故の概要	漁船第一光和丸は、航行中、干出岩に乗り揚げた。
事故の経過	令和6年7月10日、主管調査官（那覇事務所）を指名 原因関係者から意見聴取手続実施済
事実情報	船種船名、総トン数 船舶番号、船舶所有者等
乗組員等に関する情報	船長、一級小型・特殊・特定
負傷者	なし
損傷	船底外板に擦過傷、プロペラに曲損
気象・海象	気象：天気 晴れ、風向 南東、風力 2、視界 良好 海象：海上 平穏、潮汐 ほぼ高潮時、潮高 約191cm（那覇）
事故の経過	<p>本船は、船長1人が乗り組み、船長が操舵室に立ち、GPSプロッターを作動させ、手動操舵（リモコン操舵）により、約5.5ノットの対地速力で、氷の補給等のため与那原湾の奥にある当添漁港に向け、目視で主に船首方の見張りを行いながら、沖縄県南城市知名崎北方沖を西進していた。</p> <p>船長は、当添港北防波堤灯台（以下「本件灯台」という。）の灯光及び本件灯台西方にある顕著な建物（以下「本件建造物」という。）の明かりを確認した。</p> <p>船長は、与那原湾内に錨泊船4隻の灯火を視認したので、それぞれの船舶を避けるように北方沖を航行していたところ、目標としていた本件灯台の灯光を見失った。</p> <p>船長は、左舷方に本件建造物の明かりが見えたので、本船の位置に疑念を抱き、慌ててGPSプロッターの画面を拡大し詳細を確認したところ、本船が意図しない位置にいることが分かり、左転しようとしたものの、本船は、当添漁港北方沖の干出岩（以下「本件干出岩」という。）に乗り揚げた。</p> <p>船長は、後進で本船の自力離礁を試みたが、離礁できなかったため、所属の漁業協同組合に電話連絡をして救援を要請し、同漁業協同組合が海上保安庁に本事故の発生を通報した。</p> <p>本船は、その後、所属の漁業協同組合の手配により来援した僚船で</p>

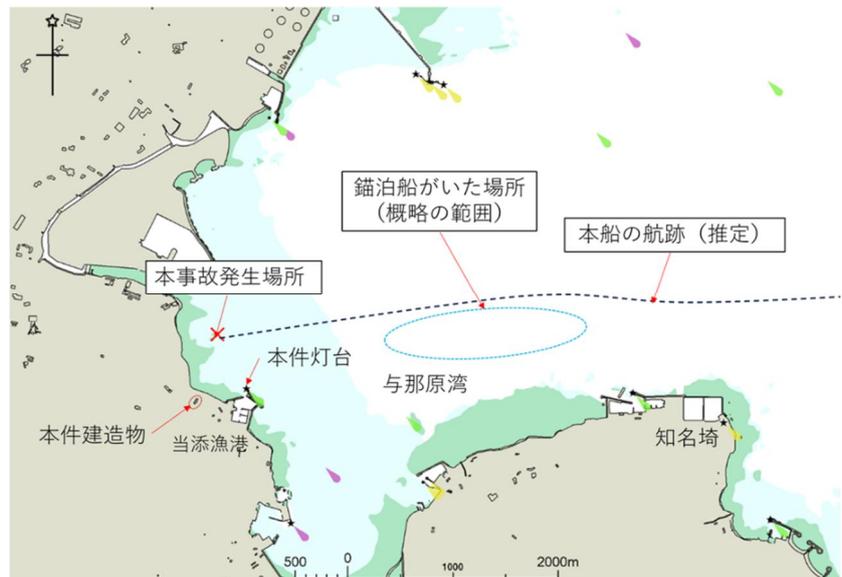
図1 事故発生場所概略図

(図1 参照)
