船舶事故調査報告書

令和7年7月23日

運輸安全委員会（海事専門部会）議決

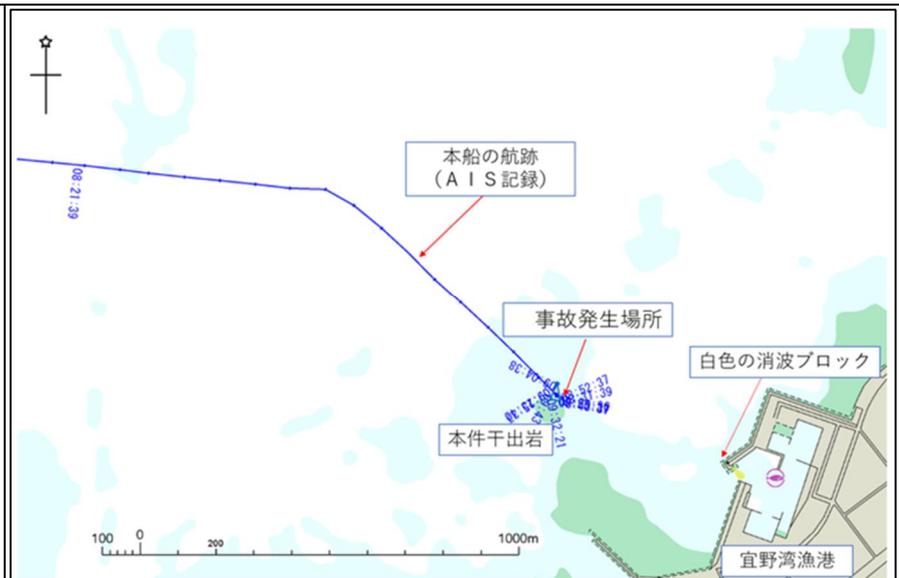
図1 航行経路図

事故種類	乗揚
発生日時	令和6年7月16日 08時30分ごろ
発生場所	沖縄県 ^{ぎのわん} 宜野湾市宜野湾漁港北西方沖 宜野湾港北防波堤灯台から真方位048° 1,600m付近 (概位 北緯26° 17.3′ 東経127° 44.2′)
事故の概要	漁船 ^{しんかい} 新海丸は、航行中、干出岩に乗り揚げた。
事故の経過	令和6年7月18日、主管調査官（那覇事務所）を指名 原因関係者から意見聴取手続実施済
事実情報	
船種船名、総トン数	漁船 新海丸、15.95トン
船舶番号、船舶所有者等	ON2-0953（漁船登録番号）、個人所有 第296-23152号（船舶検査済票の番号）
乗組員等に関する情報	船長、一級小型・特殊・特定
負傷者	なし
損傷	舵軸下の支え板の下面に擦過傷
気象・海象	気象：天気 晴れ、風向 東南東、風力 3、視界 良好 海象：海上 平穏、潮汐 ほぼ低潮時、潮高 約81cm（那覇） 太陽の高度及び方位：高度 34.2°、方位 081.1°
事故の経過	<p>本船は、船長ほか1人が乗り組み、業務を終え、宜野湾漁港に帰港する目的で、GPSプロッターを表示させ、宜野湾漁港北西方沖を約6ノットの対地速力で東進していた。</p> <p>船長は、宜野湾漁港入口の防波堤突端付近にある白色で塗装されている消波ブロックを視認できたので、周囲の船舶の状況を確認しようとしてリモコンダイヤルを持って操舵室の前に出て、目視で周囲を見ながら本船を右転させ、しばらく同漁港の入口に向かって航行していた。</p> <p>船長は、太陽の海面反射により、海面下のさんご礁などが見えにくく、思っていたところ、本船が宜野湾港入口西北西方沖の干出岩（以下「本件干出岩」という。）に乗り揚げた。</p> <p>(図1 参照)</p>

本船は、宜野湾漁港に向けて南東進中、本件干出岩に乗り揚げたものと考えられる。

本事故は、本船が、宜野湾漁港に向けて南東進中、太陽光の海面反射及び海水の濁りにより海面下が見えにくい状況下、船長が、目視のみで見張りを行い、GPSプロッターにより船位を確認しなかったため、本件干出岩に乗り揚げたものと考えられる。

<p>船長は、さんご礁などの浅所が、目視でも色の違いにより判別できると思い、GPSプロッターで船位を確認せずに操船を続けたものと考えられる。</p>
再発防止策	<p>今後の同種事故等の再発防止及び被害の軽減に役立つ事項として、次のことが考えられる。</p> <ul style="list-style-type: none">・ 船長は、浅所の散在する海域を航行する際は、操舵室の外で操船する場合も、適宜GPSプロッターにより船位を確認すること。・ 船長は、事故発生後、速やかに海上保安庁へ通報すること。
