船舶事故調査報告書

令和7年7月23日
運輸安全委員会（海事専門部会）議決

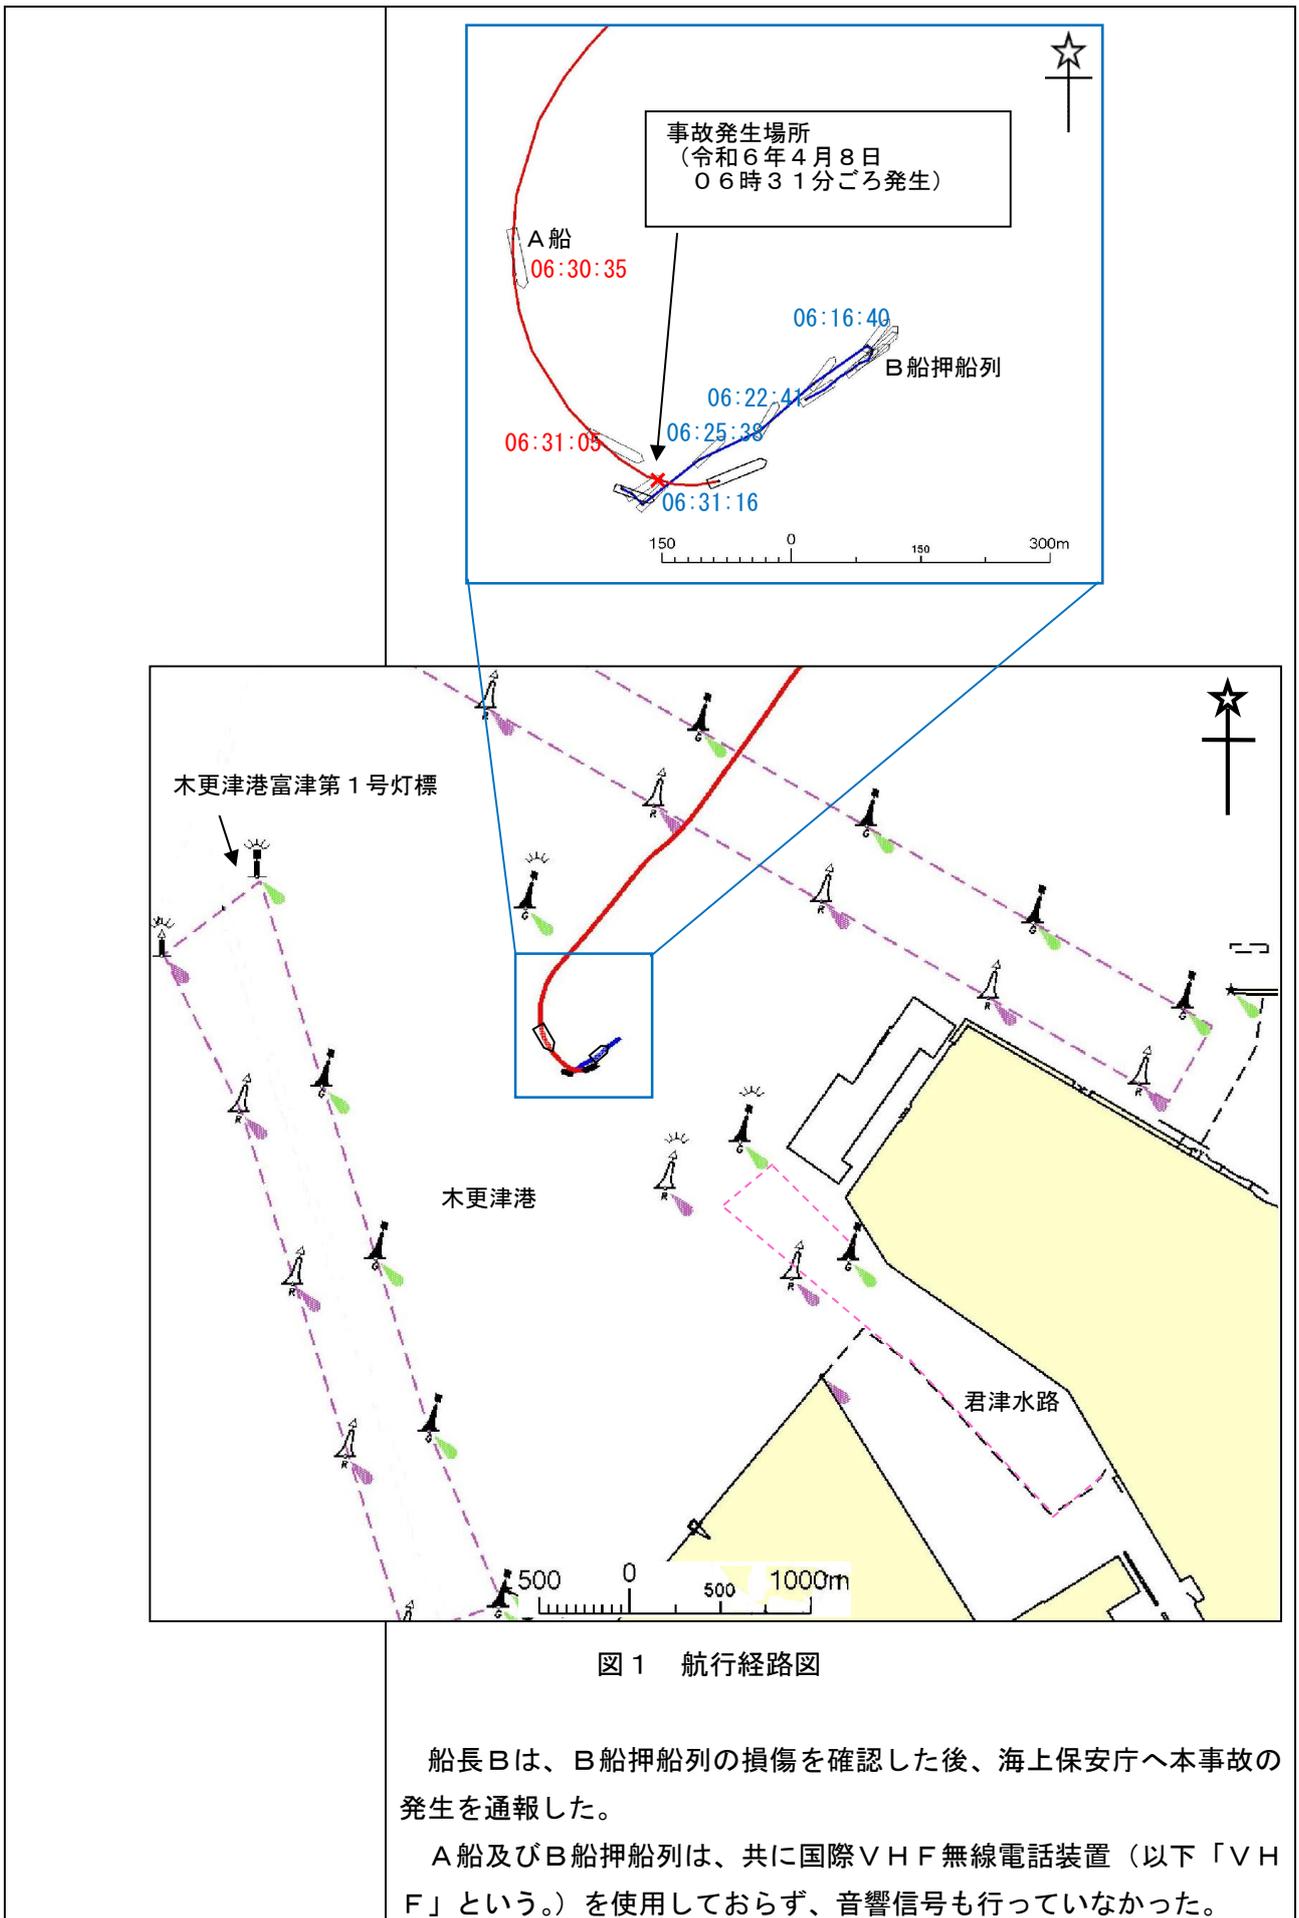
図1 航行経路図

A船の船首が南東方を向いた頃、船首方至近に急に現れたB船押船列を目視で認めた航海士Aが左舵一杯を取ったものの、A船の右舷船首部とC船の左舷船首部とが衝突した。

船長Bは、左転して接近するA船が見えるかもしれないと思い、目視で左舷方を見ていたところ、B船押船列の左舷船首方至近にA船を認め、慌てて全速力後進としたものの、C船とA船とが衝突した。

<p>分析</p>	<p>A船は、霧により視界が制限される状況下、船長Aが、B船押船列を認めた際、B船押船列と安全に通過できると思い、その動静をレーダーを使用して継続的に監視していなかったことから、視認した際に避航動作が遅れ、C船と衝突したものと考えられる。</p> <p>船長Aは、レーダー映像でB船押船列にほとんど動きが見られなかったことから、A船が君津水路に向けて航行してもB船押船列と安全に通過できると思ったものと考えられる。</p> <p>B船押船列は、霧により視界が制限される状況下、船首を北東方に向けて漂泊中、船長Bが、A船がB船押船列の船尾方を通過すると思い、A船の動静をレーダーを使用して継続的に監視していなかったことから、避航動作が遅れ、B船押船列の左舷船首方至近にA船を認め、全速力後進としたものの、C船とA船とが衝突したものと考えられる。</p> <p>船長Bは、霧により視界が制限される状況下、左転して接近するA船が見えるかもしれないと思い、目視で左舷方を見ていたことから、B船押船列の左舷船首方に接近しているA船に気付かず、A船に対する避航動作が遅れたものと考えられる。</p> <p>船長A及び船長Bは、霧により視界が制限される中、VHFの使用や音響信号を行っていなかったことから、それぞれ避航動作が遅れた可能性があると考えられる。</p>
<p>原因</p>	<p>本事故は、濃霧注意報が発表され視界が制限される状況下、A船が君津水路に向け左転しながら航行中、B船押船列が船首を北東方に向けて漂泊中、船長Aが、B船押船列と安全に通過できると思い、B船押船列の動静をレーダーを使用して継続的に監視していなかったため、また、船長Bが、A船がB船押船列の船尾方を通過すると思い、A船の動静をレーダーを使用して継続的に監視していなかったため、両船の避航動作がそれぞれ遅れ、A船とC船とが衝突したものと考えられる。</p>
<p>再発防止策</p>	<p>今後の同種事故等の再発防止に役立つ事項として、次のことが考えられる。</p> <ul style="list-style-type: none"> ・ 船長は、レーダー映像で他船を認めた場合には継続的にその動静に注意を払い、また、衝突のおそれがある場合には余裕のある時機に衝突を避ける措置を採ること。 ・ 船長は、相手船との意思疎通を図る場合にはVHFを活用したり、相手船の操船意図が不明な場合には警告信号を発したりすること。 ・ 船長は、航路の入口付近等で漂泊を行う場合、他船の接近に注意し、自船も避航操船ができる状態として、厳重な見張りを継続すること。
