# 船舶事故調査報告書

| 事故種類 | 衝突（防波堤） |
| 事故の概要 | 液体化学薬品ばら積船 <sup>ほうしん</sup> 宝伸丸は、南南西進中、防波堤に衝突した。 |
| 船種船名、総トン数 | 液体化学薬品ばら積船 宝伸丸、498トン |

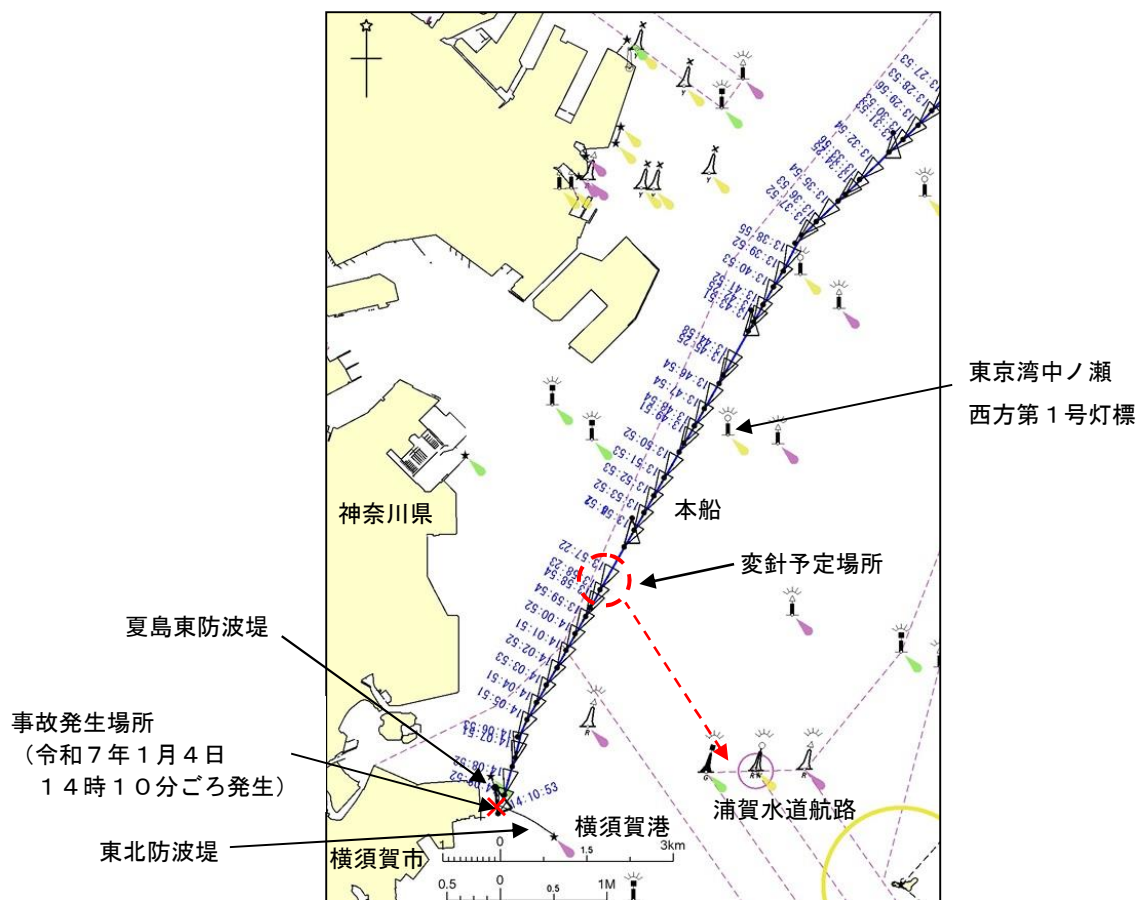
付図1 航行経路図

| 事故の経過 | <p>本船は、船長及び航海士Aほか4人が乗り組み、航海士Aが単独で船橋当直につき、東京湾中ノ瀬西方沖を浦賀水道航路北方の変針予定場所に向かって約11ノットの対地速力で自動操舵により南南西進していた。</p> <p>航海士Aは、目視及びレーダーで見張りに当たり、東京湾中ノ瀬西方第1号灯標を通過した後、周囲に航行の支障となる他船を見掛けなかったのが緩み、船橋中央部の操舵スタンドにもたれた状態で立ったまま居眠りした。</p> <p>本船は、変針予定場所を通過して航行を続け、航海士Aが、ふと目覚めた際、前方に東北防波堤が見えたので左転しようと操舵装置を手動操舵へ切り替えたつもりで舵輪を操作したものの、操舵装置を切り替え損なっていたので針路が変わらず、同防波堤に衝突した。</p> <p>自室にいた船長は、衝撃を感じて昇橋し、航海士Aが舵輪を操作しているのを見て、主機が停止していることを確認し、他の乗組員に損傷状況の確認を指示し、海上保安庁に本事故の発生を通報するとともに、A社にも連絡を行った。</p> <p>本船は、潮流により圧流され、東北防波堤の北側にある追浜地区夏島東防波堤付近の浅所に船首部船底が接触した後、A社が手配したタグボートにえい航されて横須賀港第4区に錨泊した。</p> |

| 分析 | <p>本船は、自動操舵により南南西進中、単独で船橋当直についていた航海士Aが居眠りしたことから、変針予定場所を通過し、東北防波堤に衝突したものと考えられる。</p> <p>航海士Aは、次のことから眠くなって、居眠りしたものと考えられる。</p> <ol style="list-style-type: none"> <li>(1) 前日の睡眠時間が不足し、本事故当時、若干眠気を感じていたこと。</li> <li>(2) 自動操舵を使用中、周囲に航行の支障となる他船がおらず、気の緩みが生じ、船橋中央部の操舵スタンドにもたれた状態で立っていたこと。</li> </ol> <p>航海士Aは、目覚めた際、東北防波堤が見えて左転しようとしたものの、慌てていて操舵装置を自動操舵から手動操舵へ切り替えなかった可能性があると考えられる。</p> <p>本船は船橋航海当直警報装置の警報設定時間が約5分になっており、その間に、航海士Aの体の揺れが検知されたことから、同装置が作動しなかった可能性があると考えられる。</p> |
| 原因 | <p>本事故は、本船が、自動操舵により南南西進中、単独で船橋当直についていた航海士Aが居眠りしたため、変針予定場所を通過し、東北防波堤に衝突したものと考えられる。</p> |

| 再発防止策 | <p>A社は、本事故後、船橋航海当直警報装置を新機種に替え、人の動きを検知する設定時間を3分とすることにした。</p> <p>今後の同種事故等の再発防止に役立つ事項として、次のことが考え</p> |

- ・ 船橋当直者は、当直中に眠気を感じた場合、同じ姿勢を続けずに時々体を動かすなどして眠気を払拭する措置を採ること。
- ・ 船橋当直者は、睡眠時間の不足などにより眠気を払拭できない場合、船長に申告して了解を得た上で、他の乗組員と当直を交替するか、又は他の乗組員を昇橋させて2人当直とするなどして居眠り運航の防止措置を採ること。
- ・ 船橋航海当直警報装置を備える船舶の船長は、人の動きを検知する設定時間を可能な限り短く設定するなどの措置を採ること。
