船舶事故調査報告書

令和7年8月27日

運輸安全委員会（海事専門部会）議決

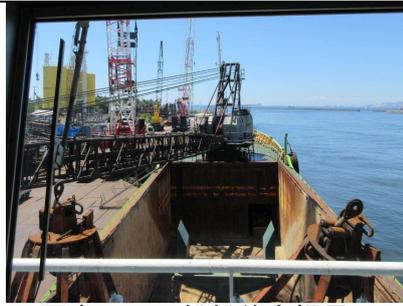
写真1 A船船首方視界

事故種類	衝突
発生日時	令和6年6月20日 12時28分頃
発生場所	和歌山県和歌山下津港外港 和歌山北港北防波堤灯台から真方位265°1.4海里（M）付近 （概位 北緯34°14.1′ 東経135°05.4′）
事故の概要	貨物船第十天神丸は、北北西進中、また、プレジャーボート海人は、船首を南方に向けて漂泊中、両船が衝突した。
事故調査の経過	令和6年6月28日、主管調査官（神戸事務所）を指名 原因関係者から意見聴取手続実施済
事実情報 船種船名、総トン数 船舶番号、船舶所有者等	A 貨物船 第十天神丸、499トン 136384、田村石材株式会社（A社） B プレジャーボート 海人、5トン未満（長さ6.33m） 252-19060和歌山、個人所有
乗組員等に関する情報	A 船長A、四級（航海） B 船長B、二級小型
負傷者	A なし B 軽傷 2人（船長B、同乗者）
損傷	A 球状船首から右舷外板に擦過傷 B 右舷外板に亀裂及び擦過傷
気象・海象	気象：天気 晴れ、風向 西、風力 3、視界 良好 海象：波高 約0.3～0.5m
事故の経過	A船は、旋回式クレーンが船首部に設置された砂利・石材運搬船兼貨物船で、船長Aほか5人が乗り組み、空倉で、和歌山下津港外港の岸壁で積荷役を行うため、レーダー及びGPSプロッターを作動させ、船長Aが単独で操船を行い、約13ノットの対地速力で自動操舵により北北西進していた。 船長Aは、12時20分頃に入港操船を行うために前直の航海士から操船を引き継いだ際、特段の引継事項はないと言われたので付近に航行の支障となる他船はいないと思い、船首部の旋回式クレーンで船首方に死角があったが、操舵スタンドの後方に立ったまま目視のみで見張りを行っていた。（写真1参照）

- ・ 操船者は、前直からの引継事項の有無に関わらず、周囲の状況及び他の船舶との衝突のおそれについて十分に判断することができるよう、レーダーの活用を含め常時適切な見張りを行うこと。
- ・ 小型船舶の船長は、漂流中であっても、常時適切な見張りを行うこと。
- ・ 操船者は、船舶事故に遭遇した場合、速やかに海上保安庁に通報を行うとともに、被害状況を確認して必要な救助等の措置を採ること。

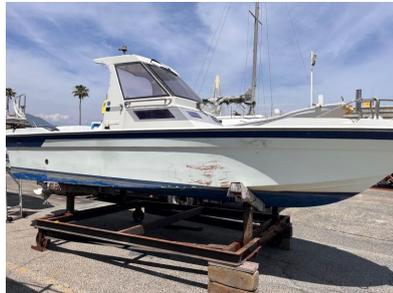
写真2 B船

B船は、船長Bが1人で乗り組み、家族1人（以下「同乗者B」という。）を乗せ、和歌山県和歌山市所在のマリーナを出航し、釣り場を移動しながら漂泊して釣りを行っていた。（写真2参照）

<p>B船は、船長B及び同乗者Bが泳いで戻って乗船し、出航地に帰航した。</p> <p>船長Bは、海上保安庁に本事故の発生を通報した。</p> <p>船長B及び同乗者Bは、帰航後、医療機関を受診し、船長Bが右肩打撲傷等、同乗者Bが左手関節等の打撲傷と診断された。</p> <p>船長B及び同乗者Bは、後部甲板で座っている姿勢では、キャビンに遮られて船首方を見通すことができなかった。</p> <p>船長B及び同乗者Bは、いずれも救命胴衣を着用していた。</p> <p>(付図1 航行経路図 参照)</p>
<p>分析</p>	<p>A船は、船首方に死角が生じた状態で北北西進中、船長Aが、操舵スタンドの後方に立ったまま目視のみで見張りを行い、船首方の死角を補う見張りを適切に行っていなかったことから、船首方で漂泊中のB船に気付かず、B船と衝突したものと考えられる。</p> <p>船長Aは、入港操船を行うこととして前直の航海士から操船を引き継いだ際、特段の引継事項はないと言われて付近に航行の支障となる他船はいないと思ったことから、船首方に死角があったもののレーダーによる前路の確認は行わなかったものと考えられる。</p> <p>B船は、和歌山下津港外港において、船首を南方に向けて漂泊中、船長Bが、周囲の見張りを適切に行っていなかったことから、船首方から接近するA船に気付くのが遅れ、衝突を避ける措置を採る時機を逸し、A船と衝突したものと考えられる。</p> <p>船長Bは、B船の後部甲板で座ったまま周囲を見回していたが、キャビンによる死角があり、船首方から接近するA船に気付くのが遅れたものと考えられる。</p>
<p>原因</p>	<p>本事故は、A船が船首方に死角が生じた状態で北北西進中、B船が船首を南方に向けて漂泊中、船長Aが、船首方の死角を補う見張りを行っていなかったため、船首方で漂泊中のB船に気付かず、また、船長Bが、キャビンによる死角があり、周囲の見張りを適切に行っていなかったため、船首方から接近するA船に気付くのが遅れ、両船が衝突したものと考えられる。</p>
<p>再発防止策</p>	<p>A社は、本件事故を受けて自社の全船に対して、再発防止策として以下の項目を徹底するように教育を行った。</p> <ul style="list-style-type: none"> ・航海当直につく際は、レーダーを活用して適切な見張りを行うこと。 ・キャビン等で死角が生じている船舶は、死角を補うように、適宜動いて見張りを行うこと。 ・当直交代をする際は、周囲の状況を完全に把握した上で引き継ぐこと。 <p>今後の同種事故等の再発防止及び被害の軽減に役立つ事項として、次のことが考えられる。</p>
