船舶事故調査報告書

令和7年8月27日

運輸安全委員会（海事専門部会）議決

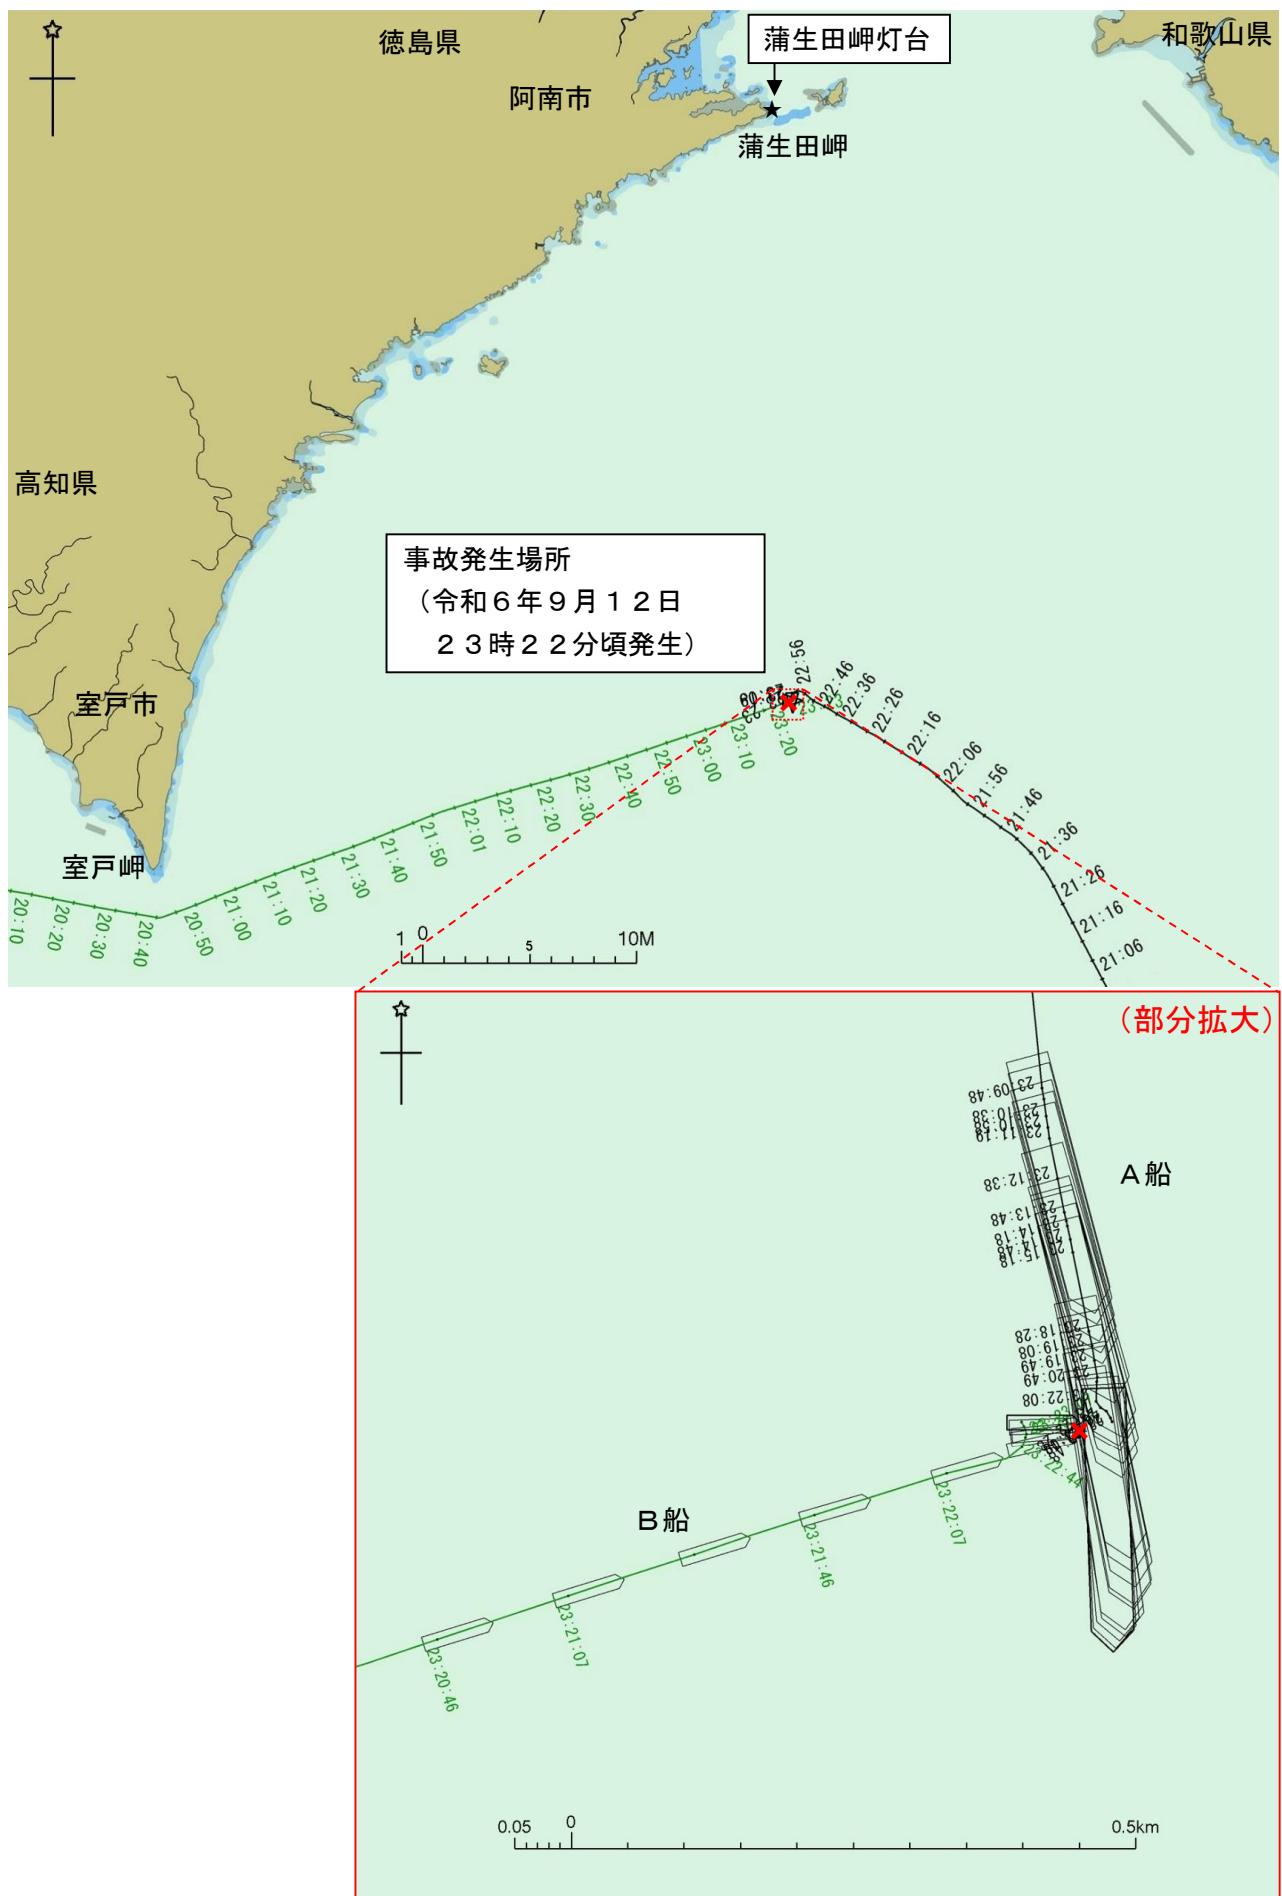
付図1 航行経路図

<p>した旨報告を受けて操船を引き継ぎ、乗組員にB船の損傷状況の調査を指示して本事故の発生を118番通報するとともに、B社に事故発生を報告した。</p> <p>航海士Bは、衝突する前にレーダー画面でA船の映像を見た記憶がなかった。</p> <p>B船は、その後、徳島県徳島小松島港に入港した。</p> <p>B船は、船橋航海当直警報装置が設備され、船橋前部右舷側の天井部分に設置されていたモーションセンサー（赤外線感知器）が船橋当直者の動作を12分間感知しない場合、警報を発する設定になっていたが、本事故発生時、警報音を聞いた乗組員はいなかった。</p> <p>（付図1 航行経路図 参照）</p>
分析	<p>A船は、船首を南方に向けて主機をスタンバイ状態にして漂泊中、航海士Aが、右舷方約1Mに接近したB船との衝突の危険を感じた際、注意喚起すればB船が避航すると思い、0.4Mに接近するまでB船に対してVHFでの呼出し及び昼間信号灯の照射を再三行うのみで、衝突を避ける有効な措置を探る時機を逸したことから、衝突直前に主機を始動して前進としたが、B船と衝突したものと考えられる。</p> <p>B船は、東北東進中、航海士Bが、居眠りしたことから、A船と接近していることに気付かず、前路で漂泊中のA船と衝突したものと考えられる。</p> <p>航海士Bは、前日からの就寝中2～3時間おきに目が覚めて睡眠不足であったこと及び眠気を催すことがあるアレルギー疾患治療薬を入直の約3時間前に服用したことから、入直時から強い眠気を感じていたにもかかわらず当直を続け、居眠りしたものと考えられる。</p> <p>航海士Bは、船首方に作業灯らしきオレンジ色の明かりを見ていたこと及びB船の船橋航海当直警報装置のモーションセンサーによる動作感知の間隔が12分間であったことから、衝突時刻の約12分前以降に居眠りを始めたものと考えられる。</p>
原因	<p>本事故は、夜間、蒲生田岬南方沖において、A船が船首を南に向けて主機を停止して漂泊中、B船が東北東進中、航海士Aが、接近するB船に対してVHFによる呼出し等を再三行うのみで、衝突を避ける有効な措置を探る時機を逸したため、A船を移動させたものの、また、航海士Bが、居眠りしたため、A船と接近していることに気付かず、両船が衝突したものと考えられる。</p>
