船舶事故調査報告書

令和7年8月27日

運輸安全委員会（海事専門部会）議決

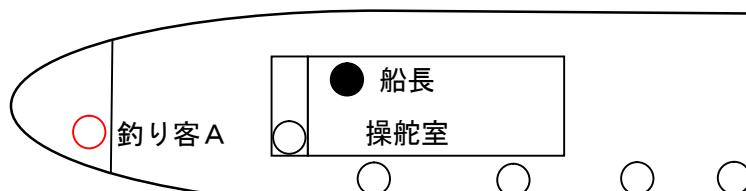
<p style="text-align: center;">○ その他の釣り客</p> <p style="text-align: center;">図1 乗船者の位置</p>

事故種類	釣り客負傷
発生日時	令和6年10月13日 08時00分頃
発生場所	石川県七尾市下佐々波漁港南東方沖 下佐々波港北防波堤灯台から真方位 $125^{\circ} 540\text{m}$ 付近 (概位 北緯 $37^{\circ} 00.6'$ 東経 $137^{\circ} 03.3'$)
事故の概要	遊漁船海坊主Vは、潮上り中、船体が大きく動搖した際に船首部甲板に腰掛けていた釣り客が負傷した。
事故調査の経過	令和6年11月27日、主管調査官（神戸事務所）を指名 原因関係者から意見聴取手続実施済
事実情報	<p>船種船名、総トン数 遊漁船 海坊主V、3.9トン</p> <p>船舶番号、船舶所有者等 TY3-4944（漁船登録番号）、個人所有 第244-17747号（船舶検査済票の番号）</p>
乗組員等に関する情報	船長、一級小型・特殊・特定 釣り客A
負傷者	重傷 1人（釣り客A）
損傷	なし
気象・海象	気象：天気 晴れ、風向 北北東、風力 3、視界 良好 海象：波高 約0.5～1.0m
事故の経過	<p>本船は、船長が1人で乗り組み、釣り客Aほか釣り客5人を乗せ、遊漁の目的で、下佐々波漁港南東方沖の釣り場に向けて富山県氷見市宇波漁港を出航した。</p> <p>釣り客Aは、釣り場に到着した後、左舷船首部で流し釣りを行っていたが、本船が潮上りをすることになったので、流し釣りを中断して船首部甲板に腰掛けた。（図1、写真1参照）</p>

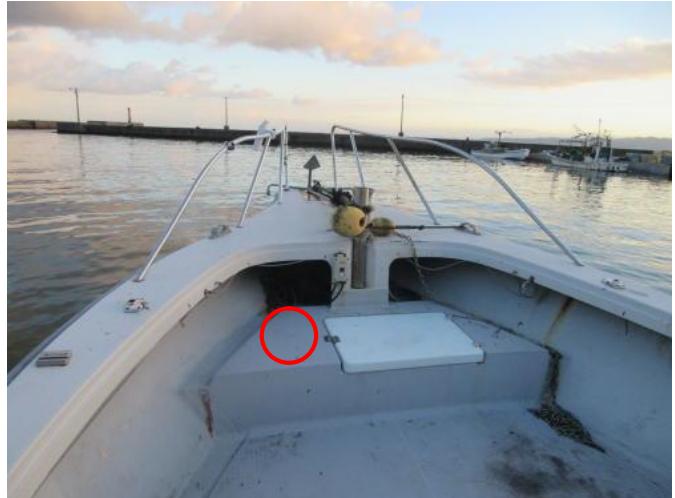
写真1 釣り客Aの位置

本船は、約5～6ノットの対地速力で航行中、船首方から波高約1.0mの波を乗り越えて船体が大きく動搖した。

釣り客Aは、船体が大きく動搖した際、上方に跳ね上げられて落下し、船首部甲板に臀部を打った。

船長は、本事故当時、3分間程度の潮上りであったので、釣り客の乗船場所については各自の判断に委ねており、釣り客に船体中央より後方の位置に移動するよう指示していなかった。

釣り客Aは、潮上りをした後に左舷船首部で釣りを再開するつもりであったので、本事故当時、船首部甲板に腰掛けていた。

運輸安全委員会が同種事故の再発防止を目的として発行している運輸安全委員会ダイジェスト^{*1}及び地方版分析集^{*2}によれば、遊漁船を利用中、船体が上下に動搖（縦揺れ）して船首が持ち上がった際、釣り客の体が浮き上がって落下して負傷する事故が発生しており、波により船体が動搖する場合、釣り客を船体中央より後方の位置に乗船させることが必要であると分析されている。
