船舶事故調査報告書

令和7年8月27日

運輸安全委員会（海事専門部会）議決

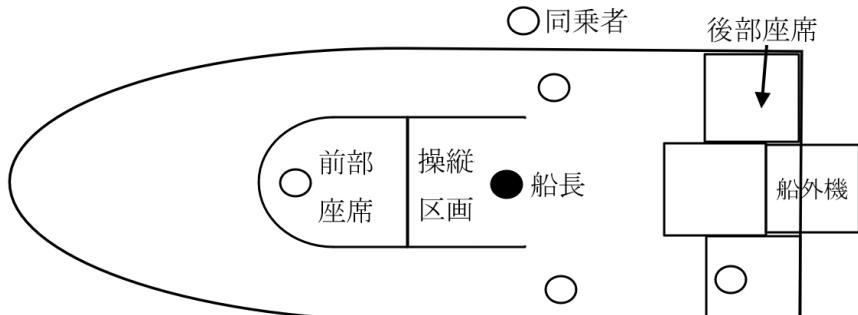
図1 乗船者配置図
	<p>本船は、小島漁港西北西方沖を約20knの速力（対地速力、以下同じ。）で南東進中、船長が、船首方に周囲よりも波が立っている海域を認めたので、約10knの速力に減速し、波を船首方から受けるよう蛇行しながら航行した。</p> <p>本船は、船首方から波高約1mの波を乗り越えようとした際、右舷</p>

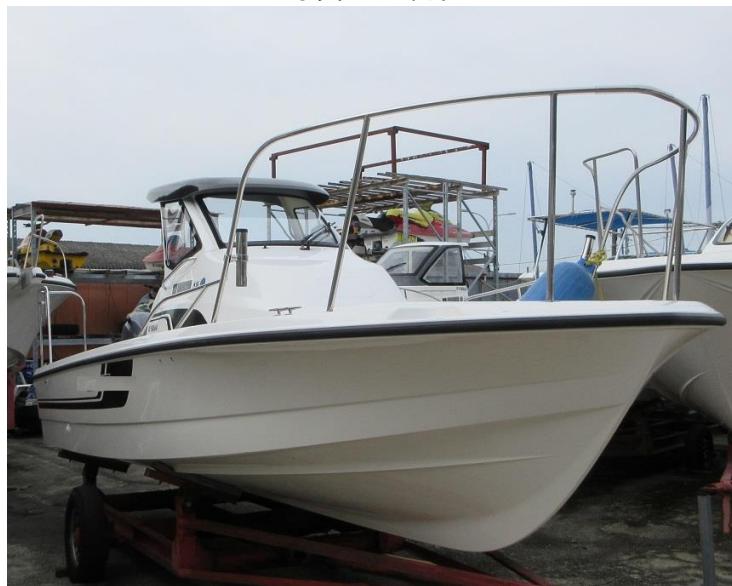
写真1 本船

本船は、乾舷が船首約0.7m、船尾約0.5mであった。

<p>うに航行すると、ピッティングなど発生しにくく、また、衝撃を和らげができる。ただし、船首が波下側へ落とされると、波と平行になり最も危険な状況になるので、角度を保つように操舵する。また、速度が速いほど波の衝撃が大きく船首が落とされやすいので、舵がよく効く範囲内で減速する。</p> <p>(写真1 本船 参照)</p>
分析	<p>本船は、航行中、船長が周囲より船首方に波が立っている海域を認めたものの同海域を避けなかったことから、波高約1mの波を乗り越えようとした際、右舷船首部が持ち上げられ、左舷船尾側に傾斜して転覆したものと考えられる。</p> <p>船長は、波が立った本事故発生海域を無難に航行した経験があったことから、波が少し高いと思っていたが、減速すれば同海域を無難に航行することができると思い、本船を航行させたものと考えられる。</p>
原因	本事故は、本船が、航行中、船長が周囲より波の高い海域を避けなかったため、波高約1mの波を乗り越えようとした際、右舷船首部が持ち上げられ、左舷船尾側に傾斜して転覆したものと考えられる。
再発防止策	<p>今後の同種事故等の再発防止に役立つ事項として、次のことが考えられる。</p> <ul style="list-style-type: none"> ・小型船舶の船長は、自船の乾舷に留意し、波が高い海域を認めた場合、同海域を避けて航行すること。
