船舶事故調査報告書

令和7年8月27日

運輸安全委員会（海事専門部会）議決

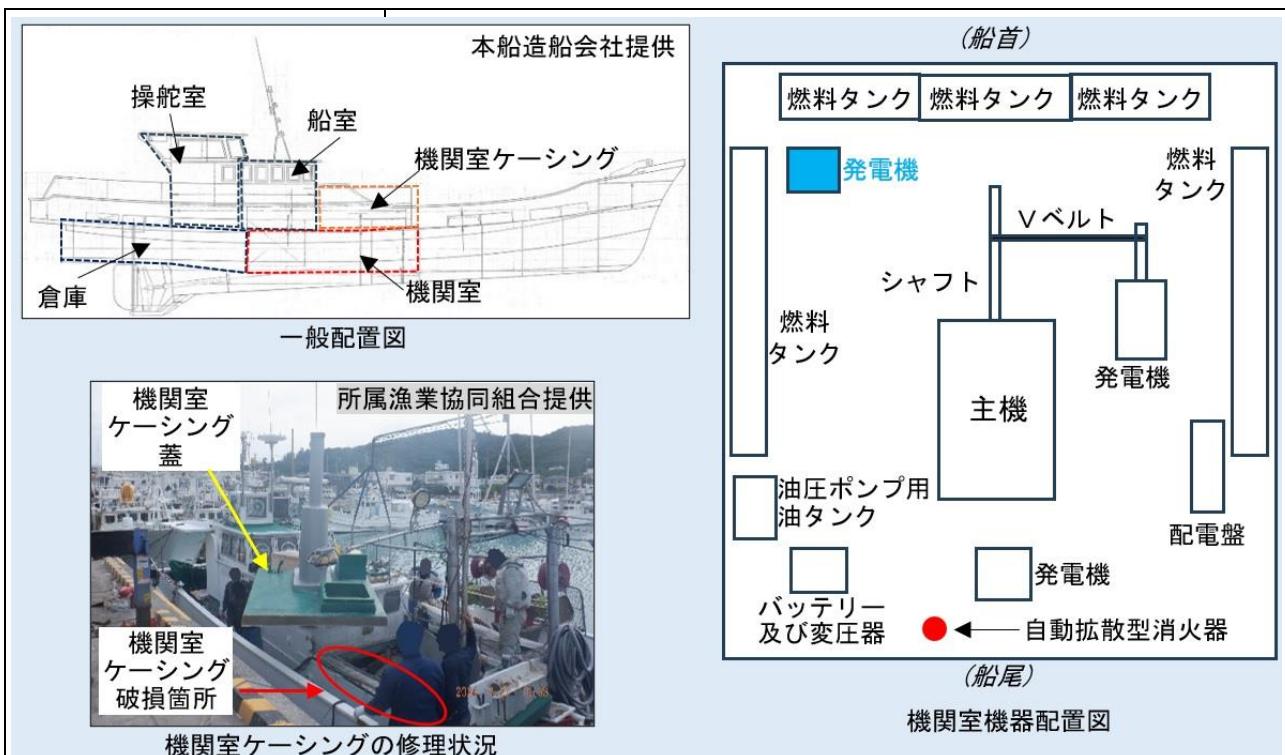
図1 機関室内の機器及び機関室ケーシング

本船は、本事故以前の令和 6 年 2 月、航行中に右舷側から高波を受け、機関室ケーシングが破損して機関室に海水が浸入し、機器や電気配線に濡損を生じた。

船長は、機関室ケーシングを修理するとともに一部の発電機及び電気配線を新替えしたが、機関室左舷船首側に配置されていた発電機、同機の接続配線及びその付近の古い電気配線は、バッテリー充電に使用するなど使用する頻度が少なかったので交換していなかった。

また、海水を拭き取ったり乾燥させたりするなどの整備を行っておらず、湿度の高い日には湿気を帯びた状態となることがあつたものの、濡損を生じて以降、絶縁抵抗を測定していなかった。

本事故当時、機関室内の 3 台の発電機は全て運転中であった。

分析	<p>本船は、航行中、機関室から出火したものと考えられる。</p> <p>船長は、本事故前に本船の機関室に海水が浸入した後、一部の発電機及び電気配線を新替えしたが、機関室内の左舷船首側に配置されていた発電機、同機の接続配線及びその付近の古い電気配線については、適切な整備を行っておらず、劣化していたことから、塩水が浸透して漏電し、短絡が発生して出火した可能性があると考えられるが、本船が見付かっておらず、出火に至った状況を明らかにすることはできなかった。</p> <p>自動拡散型消火器の作動状況は不明であるが、熱感知器を天井から10cm以内となる高所に設置することが推奨されているところ、本船では天井から約1m下方の位置に設置されていたことから、出火後、早期に作動しなかった可能性があると考えられる。</p>
原因	<p>本事故は、本船が航行中、機関室から出火したことにより発生したものと考えられる。</p>
再発防止策	<p>今後の同種事故等の再発防止及び被害の軽減に役立つ事項として、次のことが考えられる。</p> <ul style="list-style-type: none"> ・船長は、機関室内の機器や電気配線が海水等で濡れた場合、清水を使用してウエス等で拭いて清掃し、送風機を使用したり晴天時に機関室を開放したりして乾燥させ、火災の原因となる電気配線の被覆の劣化及び短絡が発生することのないよう整備を適切に行うこと。 ・船長は、持ち運び式消火器を、火災発生時に速やかに使用できる場所に設置しておくこと。 ・小型船舶の所有者は、自動拡散型消火器が火災発生時に早期に作動するよう、熱感知器を天井から10cm以内となる高所に設置するとともに、機関室に火災探知器を設置することが望ましい。 ・小型船舶の所有者は、電気配線の被覆の劣化により、配線間で絶縁低下が発生することを理解し、電気配線系統の絶縁抵抗測定の際、電路と船体と共に、線間の同測定を行うことが望ましい。
