船舶事故調査報告書

令和7年8月27日

運輸安全委員会（海事専門部会）議決

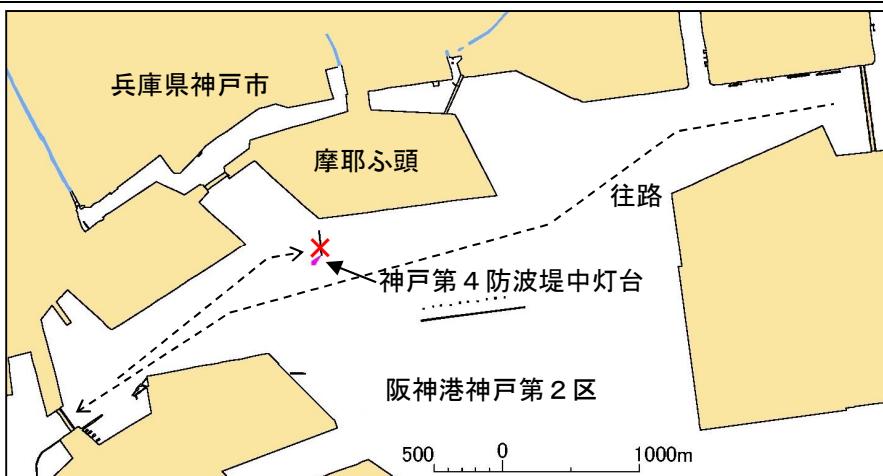
図1 事故発生経過概略図

事故種類	衝突（防波堤）
発生日時	令和6年12月3日 23時00分頃
発生場所	阪神港神戸第2区 神戸第4防波堤中灯台から真方位352° 60m付近 (概位 北緯34°41.4' 東経135°13.4')
事故の概要	プレジャーボートEver Freeは、帰航中、防波堤に衝突した。
事故調査の経過	令和7年1月7日、主管調査官（神戸事務所）を指名 原因関係者から意見聴取手続実施済
事実情報	
船種船名、総トン数	プレジャーボート Ever Free、5トン未満（長さ6.86m）
船舶番号、船舶所有者等	250-16139兵庫、合同会社エバーフリー
乗組員等に関する情報	船長、二級小型・特殊
負傷者	重傷 1人（船長）
損傷	本船 船首部外板に破口 防波堤 なし
気象・海象	気象：天気 曇り、風向 西北西、風力 2、視界 良好 海象：海上 平穏、潮汐 下げ潮の中央期
事故の経過	<p>本船は、船長が1人で乗り組み、同乗者3人を乗せ、兵庫県神戸市の飲食店で食事をする目的で、法定灯火を表示して同県西宮市所在のマリーナを出航した。</p> <p>船長は、本船が阪神港神戸第2区を西南西進中、前路に停泊しているクレーン付きの大型船舶を認め、同船舶の付近を通過した。</p> <p>船長は、食事を終えた後、往路で認めた大型船舶からできるだけ距離をとって帰航しようと思い、往路よりも北側の神戸市摩耶ふ頭寄りの海域を通過することとした。</p> <p>船長は、帰航時刻が予定より遅くなり急いでいたので、GPSプロッター等を使って船位の確認を行わず、目視で見張りを行いながらふだんよりも增速して体感で約30km/hの対地速力で本船を東進させていたところ、前路に赤い光を認めた。</p> <p>船長は、ブイが浮いていると思い、その北方を通過しようと操船していたところ、船首至近に第4防波堤（以下「本件防波堤」という。）を認めて船外機を後進に操作したが、本船の船首部が本件防波堤に衝突した。</p> <p>（図1 参照）</p>

本船は、阪神港神戸第2区を東進中、船長が、本件防波堤の存在を把握していなかったことから、前路に本件灯台の灯光を認めた際にブイが浮いていると思い、その北方を通過しようと操船を続け、本件防波堤に衝突したものと考えられる。

船長は、往路よりも北側の海域を通過することとしたが、帰航時刻が予定より遅くなり急いでいて、GPSプロッター等を使って船位の確認を行わず、目視で見張りを行っていたことから、本件防波堤の存在を把握していなかったものと考えられる。

本事故は、夜間、船長が、GPSプロッター等を使って船位の確認を行わなかったため、本件防波堤の存在を把握しないまま、本船が阪神港神戸第2区を東進中、本件防波堤に衝突したものと考えられる。

- ・船長は、夜間、港内を航行する際は、自船と港湾施設との相対位

<p>置を把握するため、目測のみならず、G P S プロッター等で船位の確認を適切に行うこと。</p> <ul style="list-style-type: none">・船長は、出航前に水路調査を行い、港湾施設の正確な位置等を確認すること。
--	--
