船舶事故調査報告書

令和7年8月27日

運輸安全委員会（海事専門部会）議決

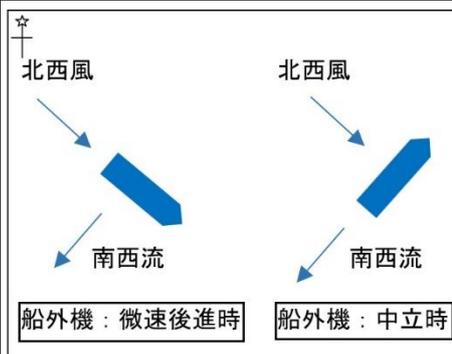
図1 B船の船首方向

事故種類	衝突
発生日時	令和6年12月16日 10時20分頃
発生場所	明石海峡西方沖 林崎港5号防波堤灯台から真方位234°4.3海里付近 (概位 北緯34°36.1′ 東経134°53.7′)
事故の概要	遊漁船愁輝丸は、北東進中、また、プレジャーボートDelfiho IIは、船首を北東方に向けて漂泊中、両船が衝突した。
事故調査の経過	令和7年1月28日、主管調査官（神戸事務所）を指名 原因関係者から意見聴取手続実施済
事実情報 船種船名、総トン数 船舶番号、船舶所有者等	A 遊漁船 愁輝丸、4.8トン 270-39911兵庫、個人所有 B プレジャーボート Delfiho II、5トン未満（長さ5.81m） 251-18561兵庫、個人所有
乗組員等に関する情報	A 船長A、一級小型・特殊・特定 B 船長B、一級小型・特殊・特定
負傷者	なし
損傷	A 左舷船首部外板に破口を伴う凹損 B 左舷船尾部外板に破口、左舷ハンドレールの脱落、船外機に破損
気象・海象	気象：天気 晴れ、風向 北西、風力 3、視界 良好 海象：波高 約0.5～1.0m、潮汐 上げ潮の末期、潮流 南西流 約3ノット（kn）
事故の経過	A 船は、船長Aが1人で乗り組み、釣り客11人を乗せて北東進中、B船と衝突した。 B 船は、船長Bが、1人で乗り組み、後部甲板で左舷側に竿を出し、船外機を微速力後進とし、船首を南東方に向けた状態で潮流により南西方に流されながら漂泊し、釣りを行っていた。 船長Bは、海中に投入していた仕掛けに魚が掛かったので、仕掛けを上げることとし、釣り糸が船外機のプロペラに絡まないよう、船外機を微速力後進から中立としたところ、北西からの風と南西に流れる潮流の影響により、B船の船首方向が南東から北東に変わった。 船長Bは、魚を甲板上に釣り上げたので、魚を仕掛けから外す前に周囲を確認しておこうと思い、他船の機関音が聞こえるよう船外機を停止して周囲を見渡したところ、B船の船尾方150m付近に、B船に向かって北東進するA船を認めた。 (図1及び図2 参照)

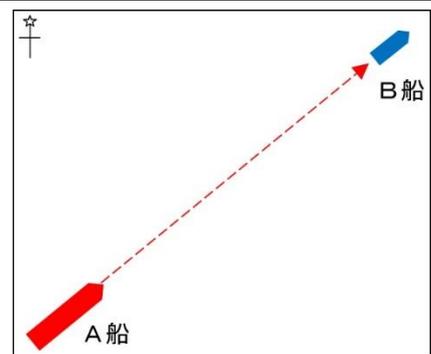
図2 衝突状況

船長Bは、船尾方を向いて立った姿勢でA船を監視していたところ、A船が同じ針路及び速力で、約30mの距離までB船に接近したので衝突の危険を感じ、大声を上げながら両手を振ったもののA船が接近を続けたので、救命胴衣を着用した状態で海中に飛び込んだ後、B船の左舷船尾部とA船の左舷船首部とが衝突した。

B船は、船首を北東に向けて船外機を停止した状態で漂流中、船長Bが、B船に向かって北東進するA船を認めた際、A船がB船を避けると思い、避航動作を取るのが遅れたことから、A船と衝突したものと考えられる。

本事故は、A船が北東進中、B船が船首を北東に向けて漂流中、両船が衝突したものと考えられる。

- ・船長は、漂流中に接近する他船を認めた場合、余裕のある時機に

<p>有効な音響による信号を行うことができる手段で注意喚起を行い、更に他船が接近する場合は、機関を始動して移動するなど衝突を避けるための措置を採ること。</p>
--	--
