船舶事故調査報告書

令和7年8月27日

| 事故種類 | 乗揚 |
| 事故の概要 | プレジャーヨット ^{アイオロス} AEOLUSは、東南東進中、のり養殖施設に乗り揚げた。 |

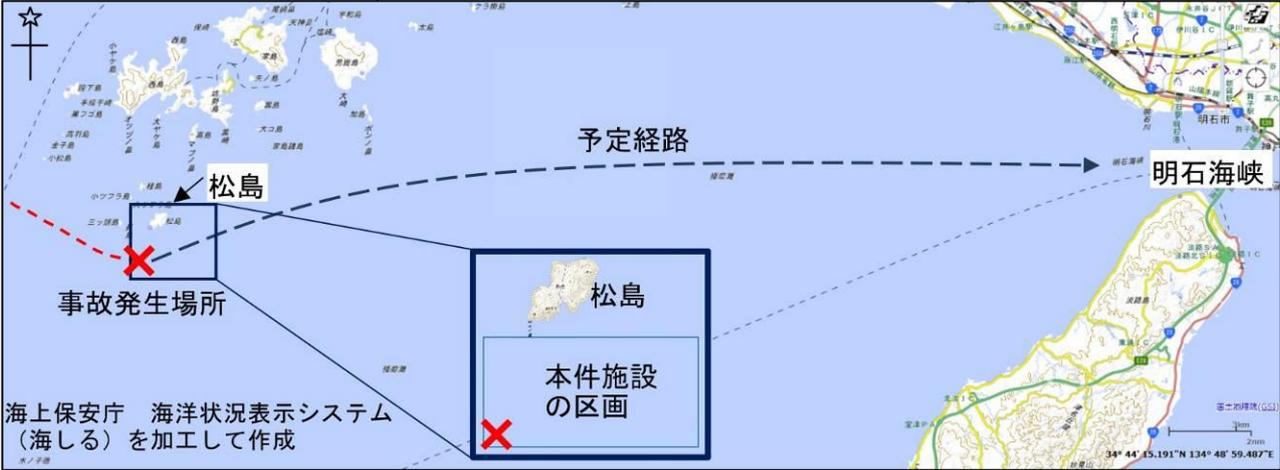
| <p>図1 事故発生経過概略図</p> <p>船長は、船尾部の操縦席に腰を掛け、自動操舵で操船中、周囲に航行の支障となる他船がいなかったため、順潮時（船舶の進行方向と潮流の流向が同じとなる時間帯）に明石海峡を通過できるように、同海峡への到着予定時刻を計算することとし、GPSプロッターで明石海峡</p> | |

| 事故の経過 | 本船は、船長が1人で乗り組み、同乗者1人を乗せ、兵庫県芦屋市所在のマリーナに向かう目的で、岡山県岡山市所在のマリーナを出航し、松島南南西方沖を機走により東南東進していた。（図1参照） |

| <p>分析</p> | <p>本船は、東南東進中、船長が、GPSプロッターで明石海峡までの距離を計測することに意識を集中し、目視による周囲の見張りを適切に行っていなかったことから、本件施設のブイに気付かず、本件施設に乗り揚げたものと考えられる。</p> <p>船長は、周囲に航行の支障となる他船がいなかったことから、順潮時に明石海峡を通過できるよう、GPSプロッターで明石海峡までの距離を計測していたものと考えられる。</p> <p>船長は、出航前にタブレットの航海支援アプリで水路調査を行い、本件施設の存在を把握していたが、本事故当時、タブレットの電池が切れていたことから、本件施設が表示されないGPSプロッターのみを見ていたものと考えられる。</p> |

| 再発防止策 | <p>今後の同種事故等の再発防止に役立つ事項として、次のことが考えられる。</p> <ul style="list-style-type: none">・ 船長は、のり養殖施設が設置されている海域で操船する場合、見張りの支障となる作業を行わず、また、特定の手段のみで見張りを行わず、目視及び航海計器を共に活用して、周囲の適切な見張りを行うこと。・ 船長は、海図の代替設備としてタブレットやスマートフォンの航海支援アプリを使用する場合、電池切れに備えてモバイルバッテリーを準備しておくとともに出航前に十分に充電しておくこと。 |
